**EVALUACIÓN Y DIAGNÓSTICO DEL COMPORTAMIENTO DE LAS  
CANALIZACIONES Y PRESAS PARA CONTROL DE SEDIMENTOS EN EL  
ESTADO VARGAS CON MOTIVO DE LAS LLUVIAS DE FEBRERO DEL  
2005**

**Informe Final**

**Febrero 28, 2005**

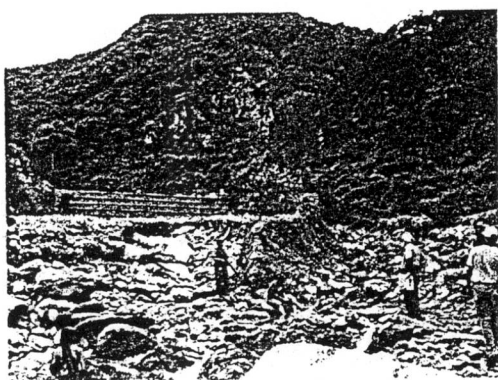
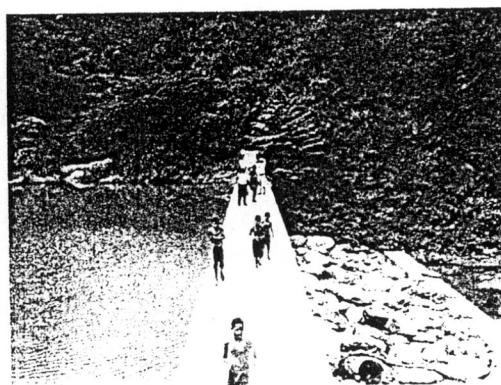
En la quebrada Curucutí se han construido cuatro (4) presas para el control de sedimentos. La Presa N° 1, comenzando desde aguas abajo, se terminó de construir en el año 2003 y es una presa de gaviones con una altura de 5 m. Se encuentra colmatada casi totalmente, quedándole tan sólo 0,75 m para que los sedimentos alcancen el nivel de cresta del vertedero (Fotos 1 y 2). La Presa N° 2, también de engavionado, era una de las pocas presas construidas antes de la tragedia de 1999. El evento torrencial de ese año removió dos filas de gaviones del borde superior de la presa, por lo cual tuvo que ser reconstruida el año 2002. Su altura es de 7 m y se encuentra totalmente sedimentada (Fotos 3 y 4). La presa N° 3 es una presa abierta de concreto

**Fotos 1 y 2.** Vista desde aguas abajo (foto izquierda) de la Presa N° 1 en la Qda. Curucutí. La foto de la derecha indica el grado de sedimentación del vaso de almacenamiento.

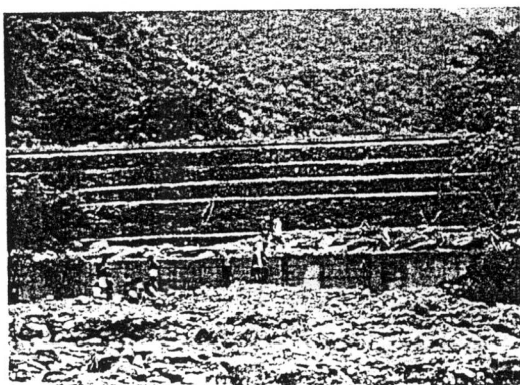
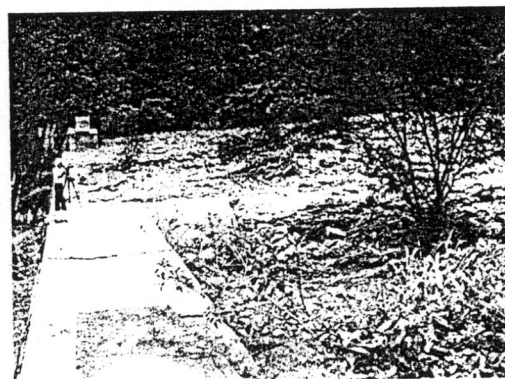
**Fotos 3 y 4.** Vista frontal de la Presa N° 2 (izquierda) y vaso totalmente sedimentado (derecha) en la Quebrada Curucutí.

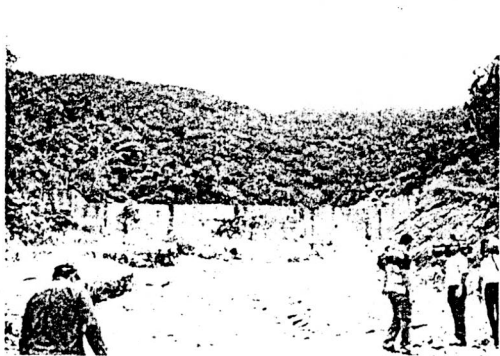
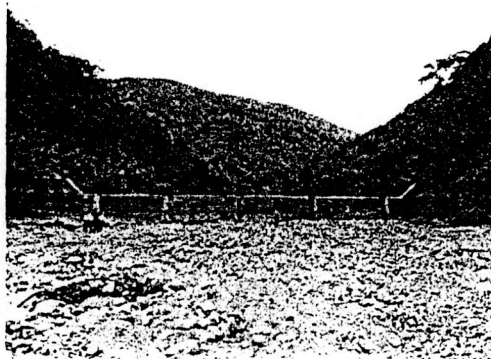
ciclópeo, de 4 m de altura, y fue construida el año 2002. El ancho de las aberturas es de 1 m. La presa se encuentra parcialmente sedimentada y ha cumplido su función de atrapar los clastos más grandes y dejar pasar los sedimentos menos gruesos (Fotos 5 y 6). Se observa un deslizamiento sobre el estribo izquierdo, el cual sin embargo no constituye una amenaza a la estabilidad de la misma. La Presa N° 4 es una presa cerrada de gaviones de 5 m de altura y se encuentra totalmente sedimentada (Fotos 7 y 8).

Fotos 5 y 6. Presa N° 3 del tipo abierta de concreto ciclópeo en la Qda. Curucutí. Vista desde aguas abajo (izq.) y desde aguas arriba (derecha).

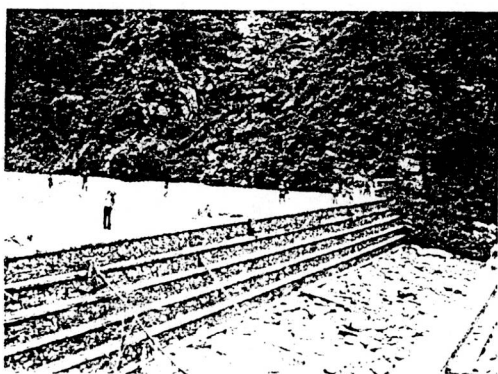
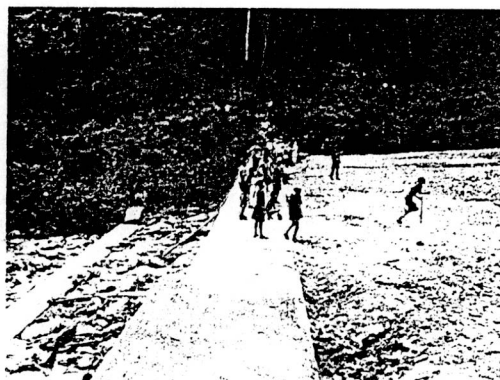
Fotos 7 y 8. Presa N° 4 en la Quebrada Curucutí. Vista desde aguas abajo (izq.) y del vaso de sedimentación (derecha).

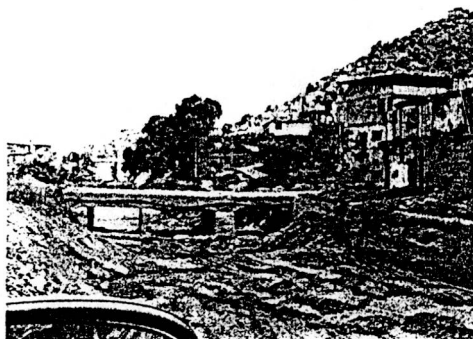
Aguas debajo de las presas en la vía de acceso a los sitios visitados, se encuentra un puente antiguo de baja altura, con dos pilas centrales que constituyen un obstáculo para el paso de los flujos de las crecientes (Foto 8a).

Foto 8a. Vista del Puente de la Quebrada Curucutí. Nótese la reducción de la sección hidráulica por efecto de las pilas del puente.

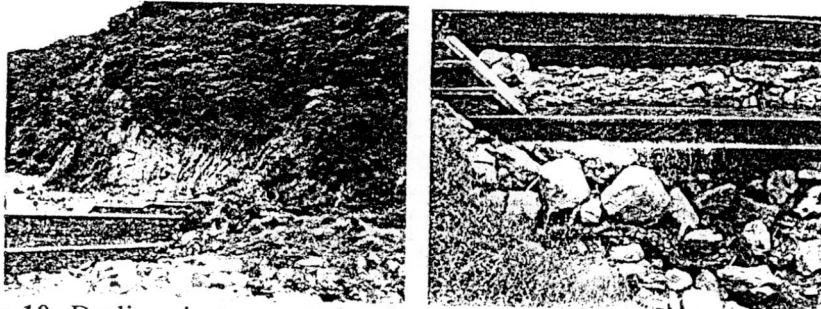
izquierdo, el cual se produjo durante las lluvias del 7 al 10 de febrero de 2005. Este deslizamiento fue causado por el debilitamiento de los suelos meteorizados al saturarse el pie del talud durante la creciente. Nótese en la Foto 9 el delgado espesor del suelo superficial en contacto con la roca, lo cual determina baja capacidad de soporte de la vegetación. En la Foto 10 del contradique, se observa colapso local en la cesta de gavión, lo cual se atribuye a la remoción del material fino por acción de la turbulencia y la caída de los bloques de mayor tamaño desde el tramo superior.

Fotos 9 y 10. Deslizamiento en estribo izquierdo de Presa N°1 en Piedra Azul (foto izquierda), y falla de gaviones al pié de la presa en el contradique (foto derecha).

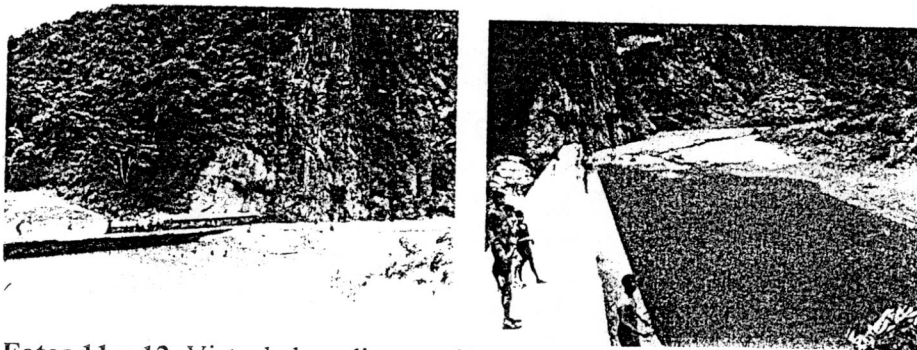
Las Fotos 11 y 12 ilustran la sedimentación de gravas y arenas en la presa, donde el nivel del lecho se encuentra a sólo 1,50 m de la cresta del vertedero. El suministro sólido del canal se produce lateralmente, esto determina que frente a la presa en altos caudales, se generen corrientes de circulación que favorecen la remoción del material fino y que han conformado un socavón.

Fotos 11 y 12. Vista de la sedimentación de la presa N°1 en Quebrada Piedra Azul.

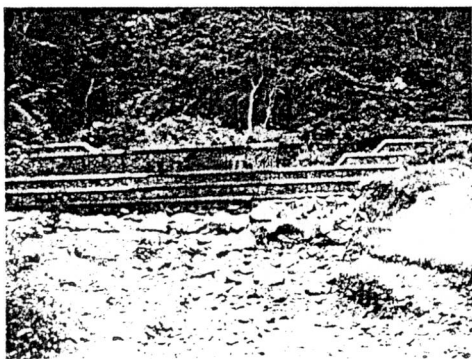
La Presa N° 2, aguas arriba, del tipo cerrada y altura igual a 5 m, se encuentra totalmente sedimentada (Fotos 13 y 14). Las fundaciones no presentan evidencias de erosión. La Presa N° 3 aguas arriba (Fotos 15 y 16) es del tipo abierta con ranuras de 1 m de ancho, y no presenta daños estructurales que comprometan la estabilidad de la misma. La presa presenta una ligera acumulación de sedimentos aguas arriba en el orden de 0,50 m. A 150 m aguas arriba de esta presa, en la margen derecha de la quebrada, se produjo un deslizamiento de considerable dimensión, lo que representa una fuente de sedimentos que pueden transportarse aguas abajo. Desplome y avalancha de rocas en las inmediaciones del estribo izquierdo se aprecian en la Foto 15.

Fotos 13 y 14. Vista hacia aguas arriba de la presa N° 2 (izquierda), de gaviones del tipo cerrada, y de la sedimentación del vaso (derecha), en Piedra Azul.

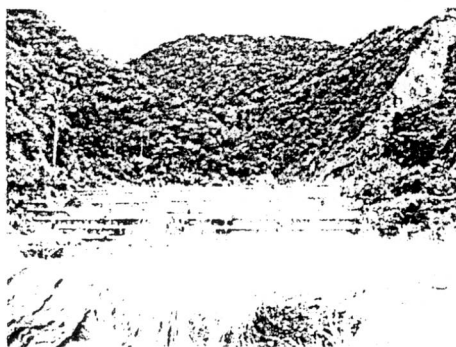
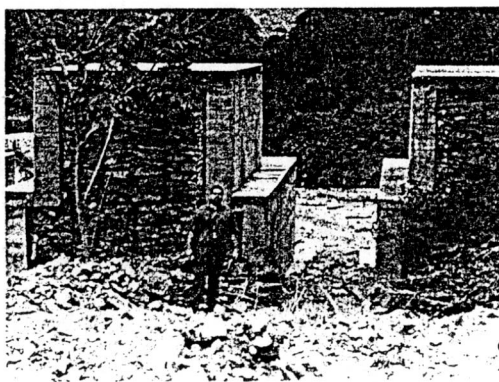
Fotos 15 y 16. Vista desde aguas abajo de la Presa N° 3, de gaviones del tipo abierta, y detalle más cercano de las aberturas y del nivel de sedimentación aguas arriba en Qda. Piedra Azul.

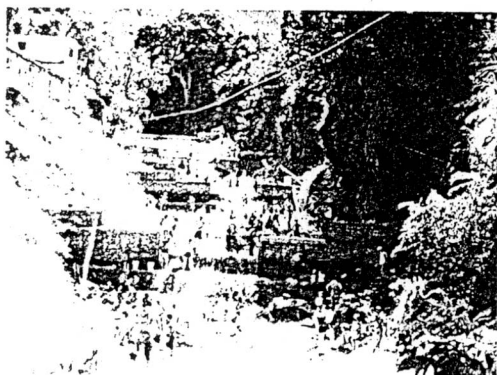
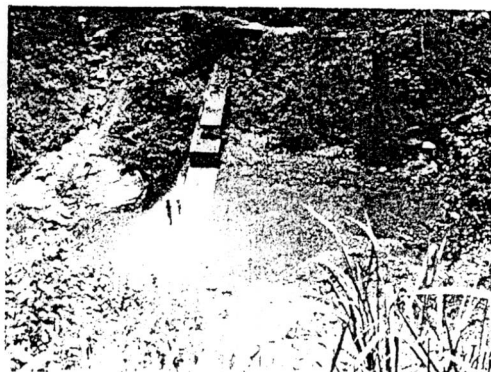
Fotos 17 y 18. Vista desde aguas debajo de la Presa N° 1 en la Quebrada Osorio, y del vaso sedimentado de la Presa N° 2.

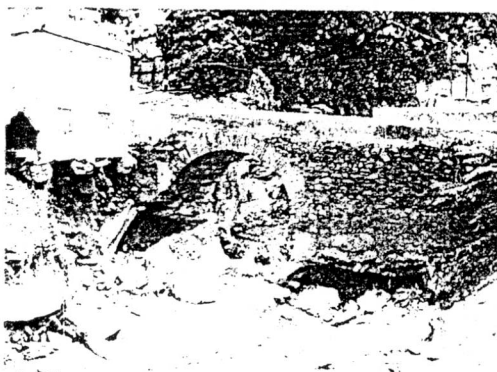
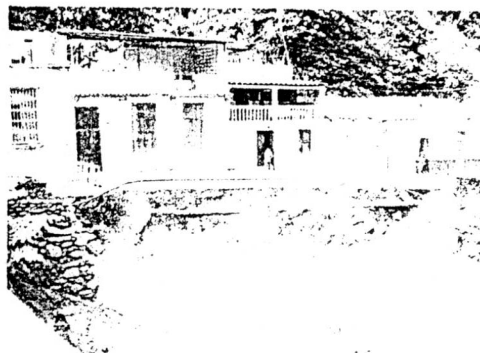
evacuación de flujos de aguas claras, con bajas concentraciones de sedimentos. Estos procesos no se produjeron con las crecientes del año 1999. Las fotos N° 19 y 20 muestran la erosión del estribo derecho del puente Jesús y la erosión lateral y colapso parcial de la vía de acceso, en la margen izquierda de la quebrada Osorio, causadas por las lluvias de Febrero pasado.

Fotos 19 y 20. Vista del Puente Jesús y de carretera erosionada en la margen izquierda de la Quebrada Osorio, en La Guaira.

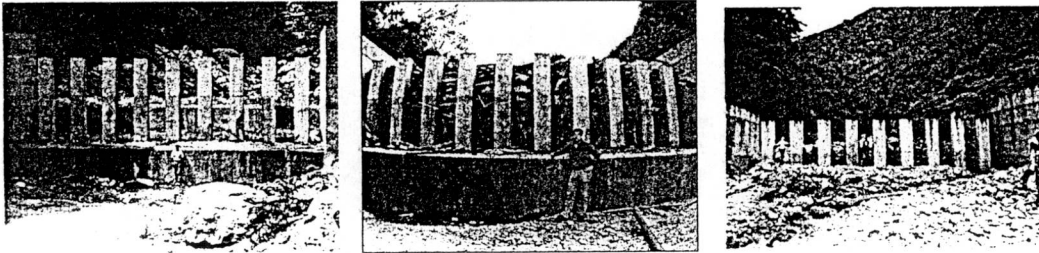
Fotos 21, 22 y 23. Vistas desde aguas abajo de la Presa Guanape en tres diferentes épocas: Mayo 2001, Diciembre 2001, y Febrero 2005 (de izquierda a derecha).

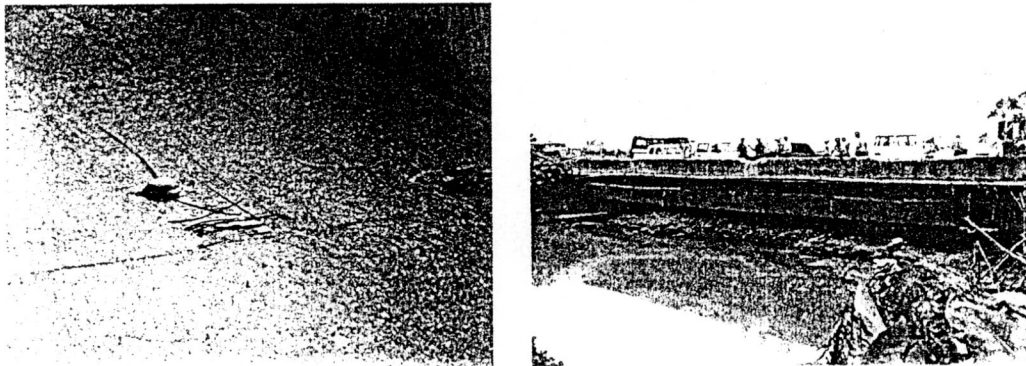
25). Esto genera una disminución en la capacidad hidráulica y del transporte de sedimentos, causando la deposición de los mismos. En la zona urbana se observó que algunos de los pequeños afluentes de la quebrada, no poseen obras de canalización, lo que genera daños en las viviendas cercanas a los cauces.

Fotos 24 y 25. Vista de la abrasión del concreto en el canal de Guanape (izq.), y de la sedimentación de la canalización en la sección del Puente de la Avenida Soublette (der).

- 7) Es necesario proceder a reparar los daños observados en los fondos de canales revestidos (Macuto, Guanape y El Cojo) y en las presas de gaviones, que de no hacerse oportunamente, podrían alcanzar mayor magnitud y requerir de más altos costos de mantenimiento.

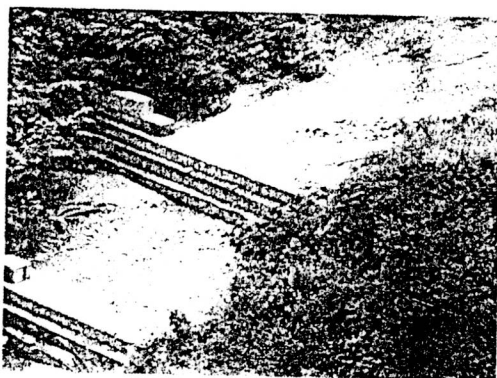
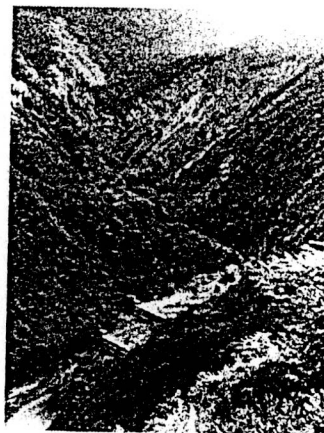
En esta quebrada se construyeron dos presas cerradas de gaviones de 3 y 4 m de altura, las cuales se encuentran totalmente sedimentadas, disminuyendo su capacidad para retener sedimentos durante las crecientes (Fotos 26 y 27). Durante el evento del 7 al 10 de Febrero de 2005, la quebrada relleno las presas y transportó gran cantidad de sedimentos aguas abajo, los cuales causaron la interrupción del tráfico por la avenida La Playa (Foto 28). En la parte alta de la cuenca operaba una cantera (Foto 27), la cual suministra gran cantidad de materiales sólidos hacia aguas abajo.

Fotos 26 y 27. Vista de las presas en Quebrada Alcantarilla (Galipán), observándose fuentes de sedimentos y acumulación en los vasos de las presas.

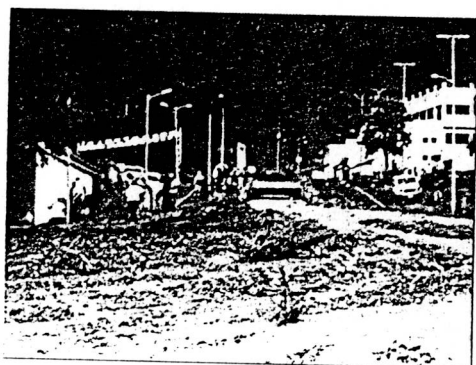
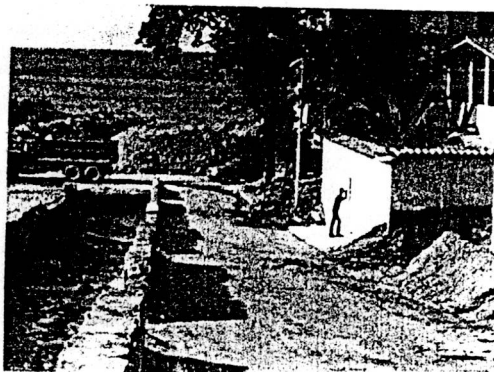
La canalización en concreto, existente desde antes de los deslaves de 1999, presenta una sección reducida que parece insuficiente para evacuar las crecientes. El canal ha sido sedimentado frecuentemente en el pasado, lo mismo que el puente angosto en el cruce con la vía costanera (ver marca de inundación en Foto 38b).

Foto 28<sup>a</sup> y 28b. Deposición de sedimentos en la Av. La Playa (izquierda) y canalización en concreto de la Quebrada Alcantarilla en su recorrido hasta la descarga en el mar (derecha).

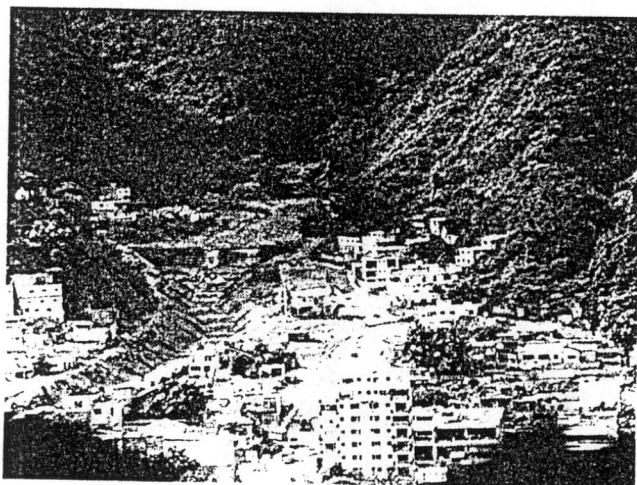
**Foto 29.** Panorámica de la presa de control de sedimentos y canalización de gaviones en el Río Macuto (San José de Galipán).

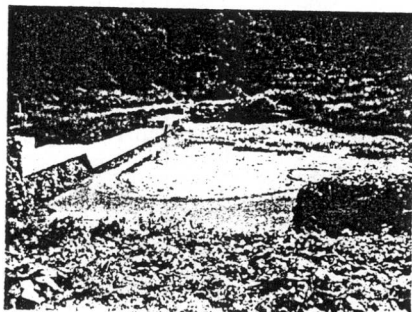
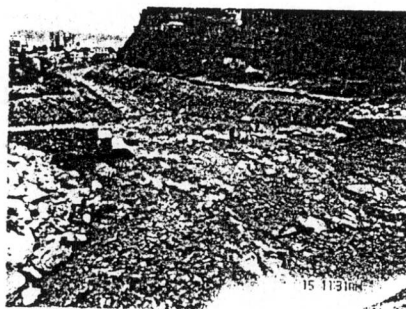
**Fotos 30 y 31.** Vista del vaso de la presa Macuto antes (Enero del 2005) y después del evento de Febrero del 2005.

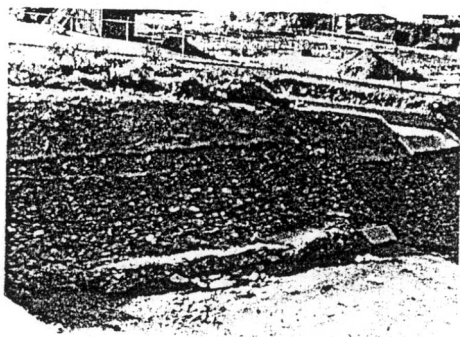
En esta quebrada se encuentra la presa cerrada de gaviones más grande construida hasta el presente en el Estado Vargas (altura = 7 m), la cual está totalmente sedimentada (Foto 29 y 31). Levantamientos topográficos realizados por el IMF, indicaban que en Enero del 2005 la presa presentaba una alta acumulación de sedimentos, estando a solo 0,50 m de alcanzar la cresta del vertedero (Foto 30). Aguas abajo de la presa, en el canal revestido de gaviones, se observó el colapso parcial de una sección del mismo, producto de la erosión del material fino en la base y colapso gravitacional durante la última crecida (Foto 32)

**Foto 32.** Erosión al pie del engavionado en la canalización del Río Macuto.

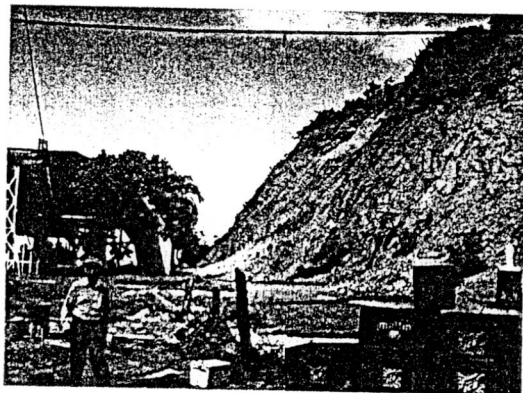
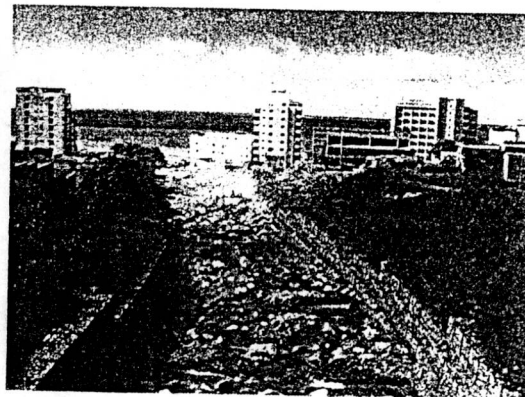
En esta quebrada se han construido dos presas de gaviones, la primera de ellas es cerrada, con altura de 7 m, y la segunda es abierta de 3 m. La cuenca presenta difícil acceso al lugar donde esta ubicada la presa cerrada. En la estación del Teleférico, aguas abajo, se produjo un deslizamiento de suelos finos del talud en alto declive en fecha posterior a la ocurrencia de las lluvias (Foto 33).

Aguas abajo de las presas se observan grandes bloques y abundancia de sedimentos gruesos (gravas, cantos y peñones). Este tramo de la quebrada se observa sometido a una fuerte erosión lateral y profundización del cauce natural, que amenaza destruir la vía de acceso a las obras (Foto 36e). Un poco mas aguas abajo se inicia la canalización con gaviones, donde se observan acumulaciones de sedimentos gruesos dejados por la creciente, y daños en las traviesas por erosión del recubrimiento de concreto (Foto 36f). La canalización continúa hasta el cruce de la quebrada con la Avenida Intercomunal de Macuto, donde aguas abajo del puente, al final de la canalización, se produce deposición de sedimentos debido a la interrupción del canal, el cual continúa como cauce natural hasta su desembocadura en el mar (Foto 34).

Fotos 33 y 34. Vista del deslizamiento en la Estación del Teleférico (izq.) y de la sedimentación aguas abajo del puente de la Quebrada El Cojo (derecha).

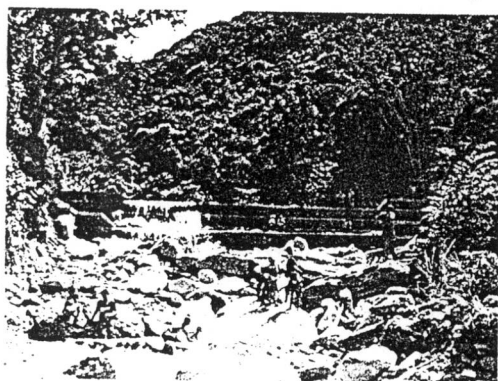
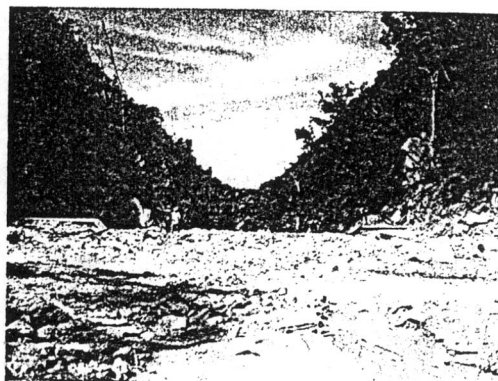
La presa cerrada (N° 1) se encuentra totalmente sedimentada, con lo cual se ha reducido apreciablemente su capacidad para almacenar el material que eventualmente suministre la cuenca (Foto 36). La presa abierta (Presa N° 2) muestra un grado parcial de sedimentación, y abrasión del recubrimiento del concreto en algunas de las ventanas, en donde se produce concentración del flujo (Foto 36d). Algunas de las ventanas están parcialmente obstruidas por restos de vegetación, lo cual debería removerse para evitar la acumulación excesiva de gravas y arenas aguas arriba (Foto 36b). En su estribo derecho (Foto 36a) se observa un deslizamiento atribuible a la saturación de los suelos, lo cual se ha observado también en otros sitios de presa.

Fotos 35 y 36. Vista de la presa N° 1 (cerrada) desde aguas abajo (izquierda) y desde aguas arriba del vaso sedimentado (derecha) de la Quebrada El Cojo.

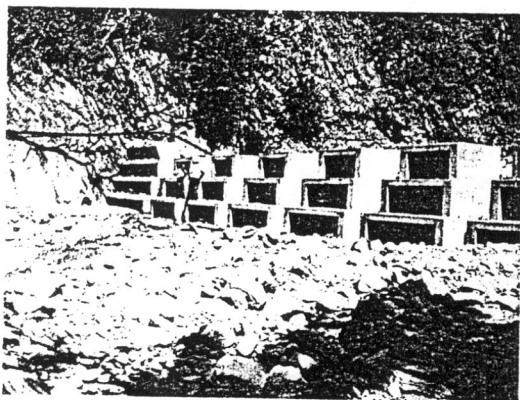
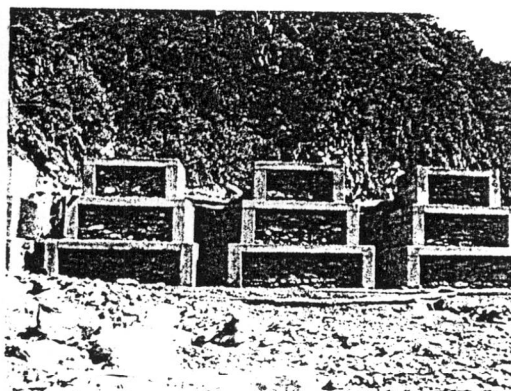
Fotos 36a y 36b. Vista desde aguas abajo de la Presa N° 2 (abierta) en la Quebrada El Cojo. Nótese atrape de restos vegetales y material grueso en las ventanas (foto derecha).

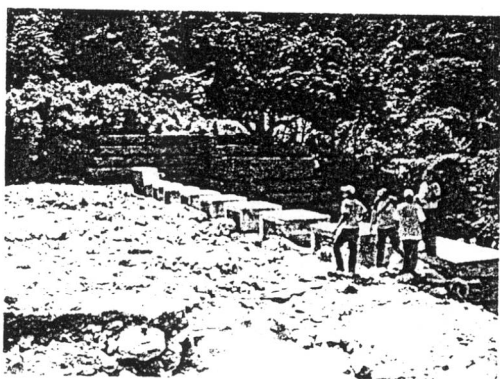
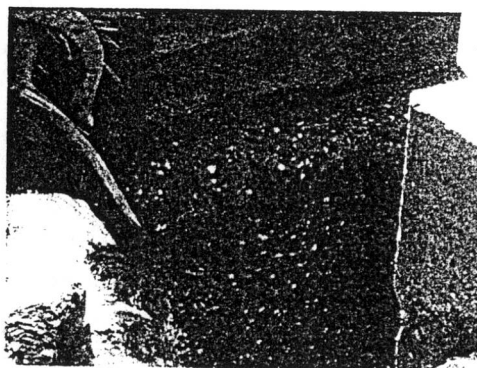
Fotos 36c y 36d. Vista de la acumulación de sedimentos aguas arriba de la Presa N° 2 (izquierda) en la Quebrada El Cojo, y de la abrasión del recubrimiento de concreto por la acción del flujo (derecha).

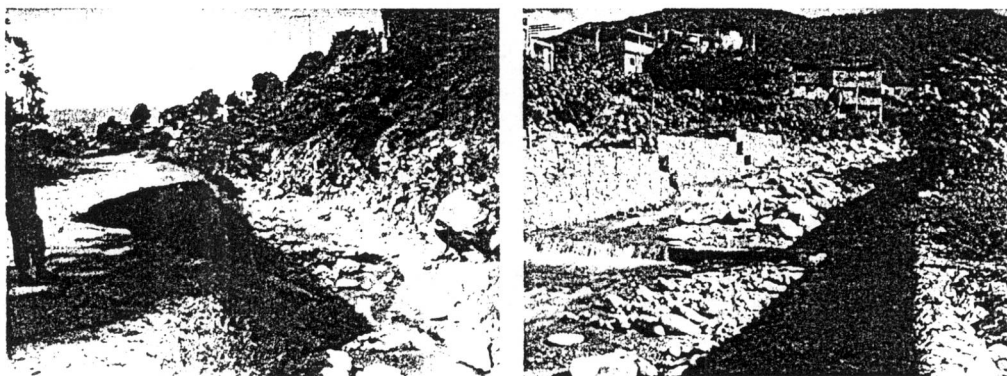
Fotos 36e y 36f. Erosión lateral y profundización del cauce aguas abajo de las presas (izquierda) y deposición de sedimentos gruesos en la canalización de la Quebrada El Cojo.

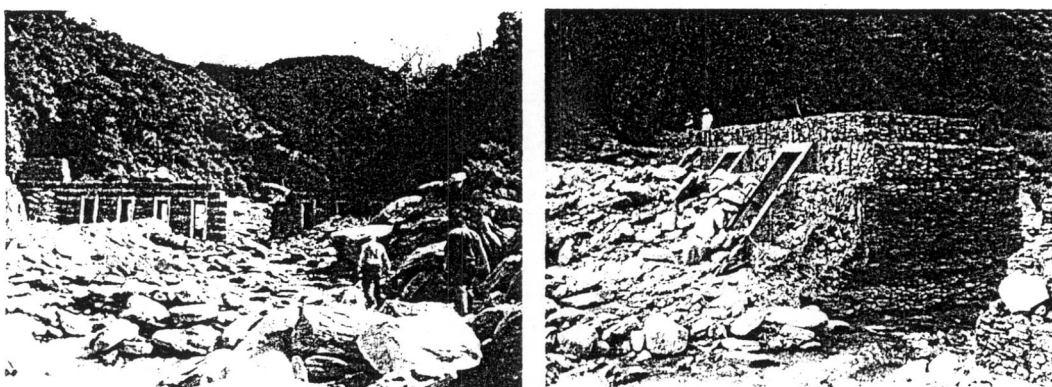
Fotos 37 y 38. Vista de la presa de Camurí Chico desde aguas abajo (izquierda) y de la abertura central de la presa desde aguas arriba (derecha).

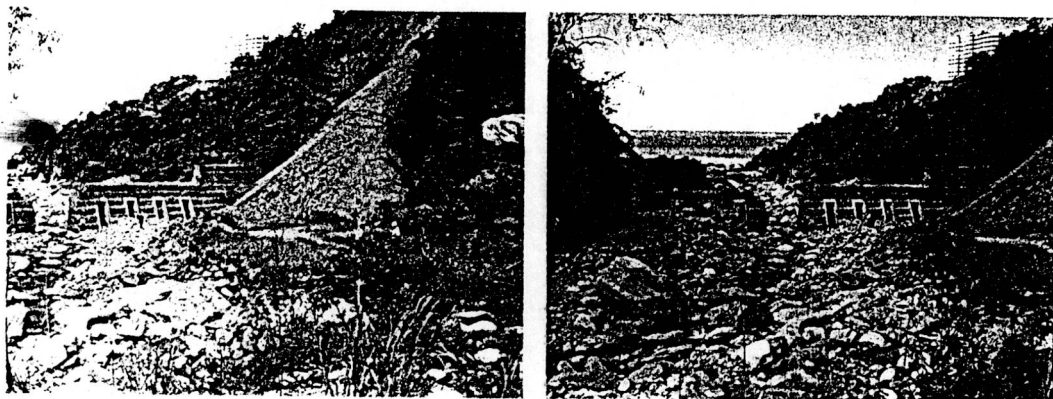
Este río cuenta con una única presa abierta de 6 m de altura, elaborada con gaviones, cuya construcción quedó inconclusa. El diseño contemplaba una estructura metálica en su parte central, para permitir el acceso de maquinaria con fines de mantenimiento. Por razones presupuestarias, la obra no pudo terminarse y se dejó la abertura central que se observa en la Foto 37. La presa presenta un ligero grado de sedimentación. Se observa una acumulación de sedimentos gruesos en las márgenes aguas arriba y aguas abajo de la presa, sin embargo en la parte central de la sección ocupada por la abertura mayor, el material fue activamente removido (Fotos 37 y 38). Este comportamiento sugiere la posibilidad de aplicar este criterio en el diseño de futuras presas abiertas. En este sitio la presa presenta daños por impactos de peñones producidos durante la crecida de Febrero del 2005 (Foto 38), lo cual debe reforzarse para impedir daños mayores a la estructura. Inmediatamente aguas arriba de la presa en la margen derecha, se generó un deslizamiento importante que puede dañar la estructura de colapsar completamente el talud.

Fotos 39 y 40. Deslizamiento en el estribo derecho de la presa Camurí Chico (foto izquierda) y vista desde aguas arriba (foto derecha).

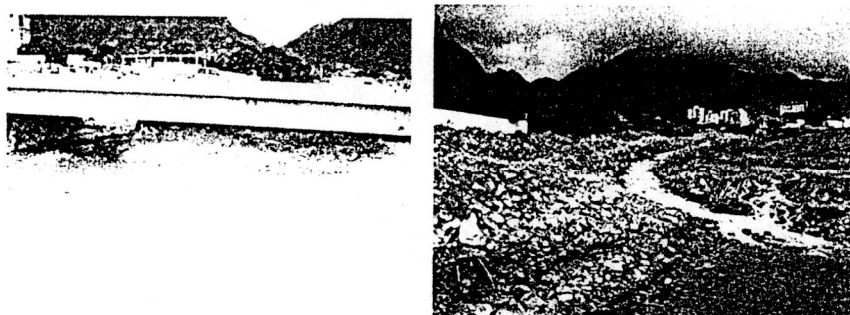
En este cauce no existen obras construidas por Corpovargas. La canalización existente, de sección trapezoidal en concreto armado, fue construida en la década del 60 y tiene un ancho tope estimado de 30 m. Esta fue sedimentada completamente por las crecidas de Febrero, al igual que los dos puentes de la Avenida Costanera. La sedimentación se estima en el orden de los 4 m (Fotos 41 y 42).

Fotos 41 y 42. Sedimentación del puente del Río San Julián y de la canalización (vista hacia aguas arriba).

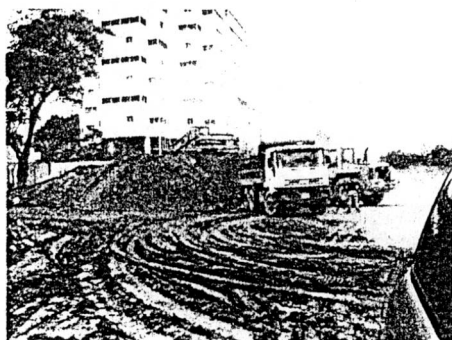
Corpovargas no ha construido obras de canalización ni de control de sedimentos en esta quebrada. La creciente del 2005 arrastró una gran cantidad de material sedimentario fino, el cual causó la obstrucción del cauce y el desborde correspondiente hacia la zona urbana (Foto 43).

Foto 43. Remoción del material fino acumulado por la creciente de Quebrada Seca.

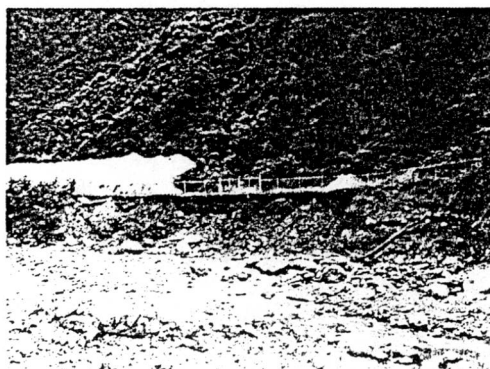
En este cauce tampoco se han construido las obras proyectadas por Corpovargas. El río no se desbordó y se observan evidencias de fuerte erosión de márgenes aguas arriba del puente, que causó el colapso de una vía de acceso por su margen izquierda (Foto 44).

Foto 44. Erosión sobre la margen izquierda de una carretera interna de acceso a las instalaciones de una antigua arenera, en el cañón del Río Cerro Grande.

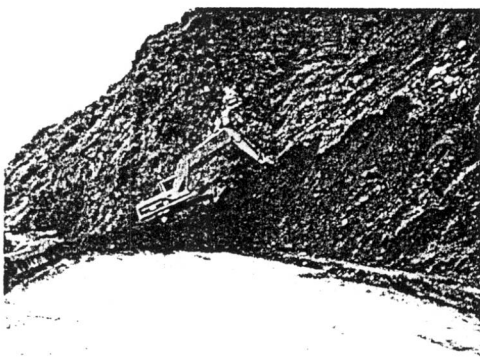
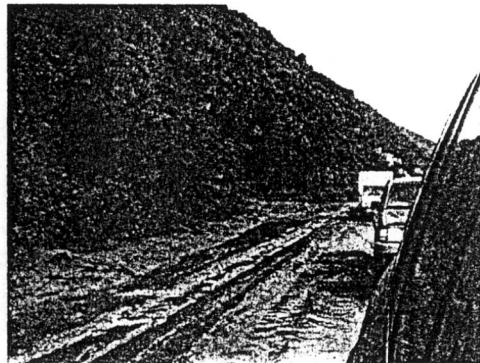
Fotos 45 y 46. Excavación de material de laderas y depósitos de materiales finos que obstruyen la vía carretera Tanaguarena-Naiguatá.

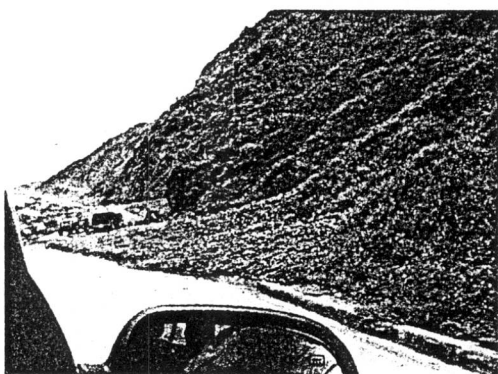
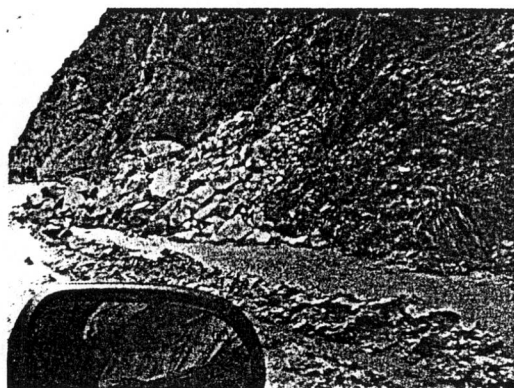
Fotos 47 y 48. Cono aluvial al pie del talud y desplome de bloques de rocas en la carretera Tanaguarena-Naiguatá.

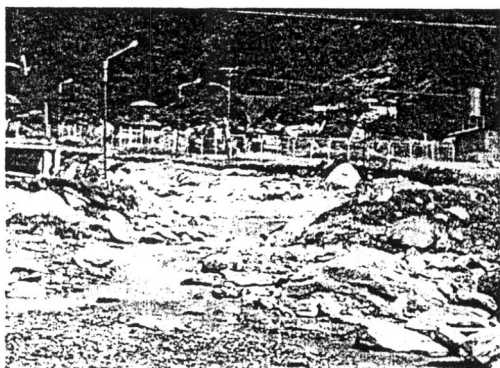
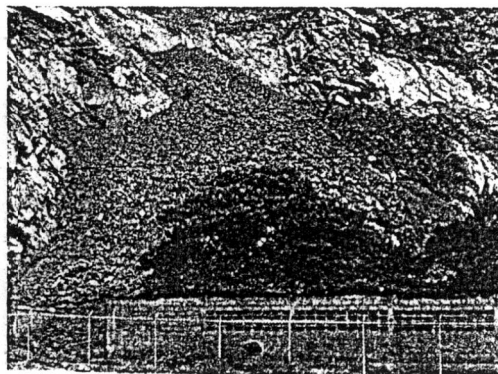
La población de Carmen de Uria fue totalmente destruida por los deslaves de 1999 y en el año 2002 se decidió declararla como zona inhabitable para convertirla en un parque. La ausencia de un puente o drenaje transversal causa frecuentemente la interrupción del paso vial, aún con las crecientes normales del río. La creciente del 2005 originó un gran transporte de material sedimentario que se dispuso en el cono aluvial interrumpiendo la vía y áreas adyacentes. También se produjeron deslizamientos en los cerros aledaños. La zona esta cercada y protegida contra invasiones por la presencia de la Guardia Nacional (Fotos 49 y 50).

Fotos 49 y 50. Río Carmen de Uria. Vista del cauce y deslizamiento de material fino.

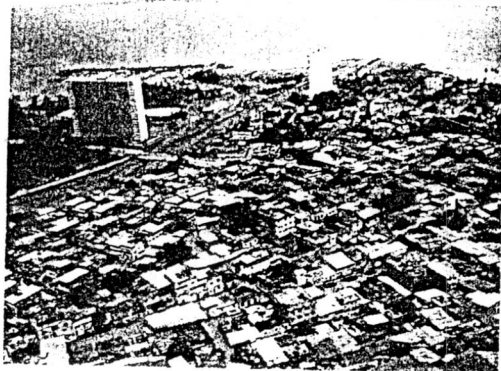
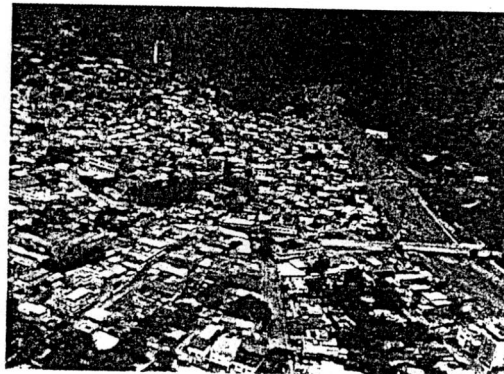
En este río tampoco se han construido las obras previstas en los proyectos de Corpovargas. La creciente de Febrero pasado, erosionó la margen derecha causando daños a las viviendas situadas en las cercanías del puente y los desbordes afectaron también a las instalaciones del Club Puerto Azul.

Fotos 51 y 52. Vista aérea del Río Naiguatá en el puente y sitio de descarga al mar.

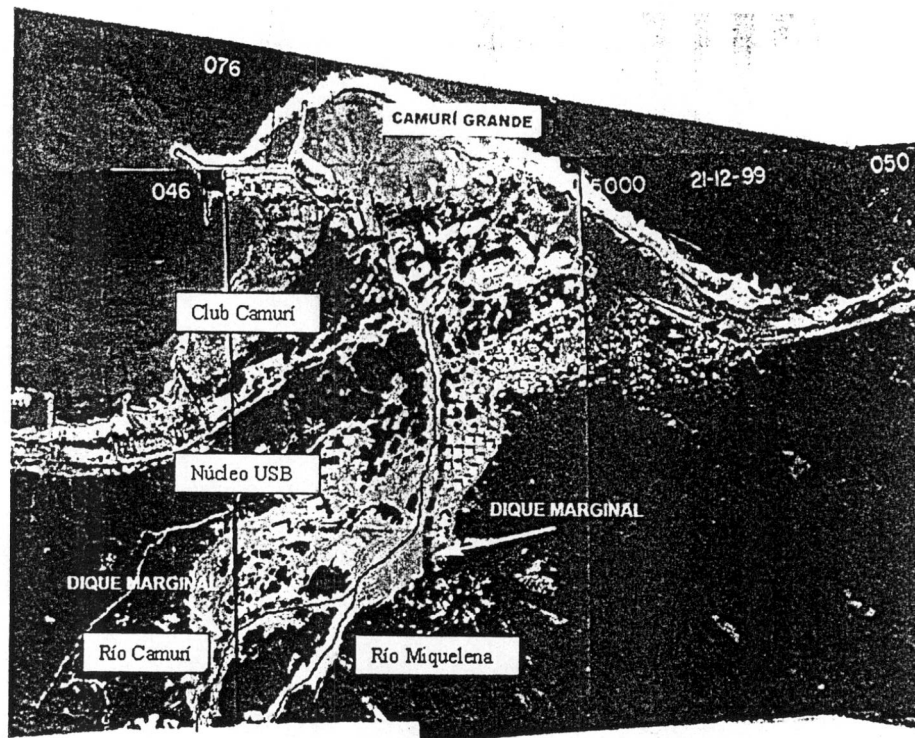
Fotos 53. Fotografía aérea mostrando el abanico aluvial y el curso del Río Camurí Grande, así como la ubicación de los diques construidos por la Universidad Simón Bolívar y por la población de Camurí.

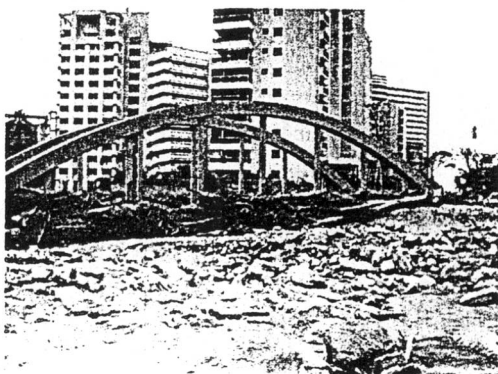
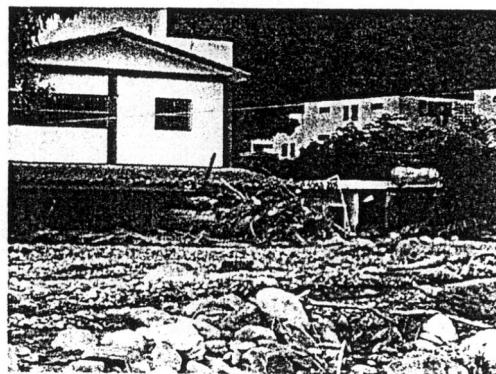
En este sector no se han construido las obras proyectadas por Corpovargas. La creciente de Febrero pasado obstruyó el puente en arco de la Avenida Costanera, provocando el desborde y la inundación de los sectores localizados sobre la margen derecha del río (Fotos 53 y 54). La altura de la sedimentación en el sitio de puente se estima en 4 m. Los edificios sobre la margen derecha fueron inundados de sedimentos hasta una altura de 1 metro, aproximadamente. Hay que hacer notar que después de la creciente de 1999, se construyeron algunas obras provisionales para proteger las zonas urbanizadas (Foto 53). Estas obras fueron: a) Terraplén o dique de protección de la margen derecha frente a los bloques del INAVI; b) Terraplén de protección de margen izquierda frente al extremo sur del lindero de la USB; c) Dique transversal de enrocado para retención de sedimentos aguas arriba del extremo sur de los terrenos de la USB sobre el Río Camurí; d) Canal excavado en el material aluvial.

Fotos 54 y 55. Obstrucción del puente del Río Camurí Grande y daños en casas sobre la margen derecha.

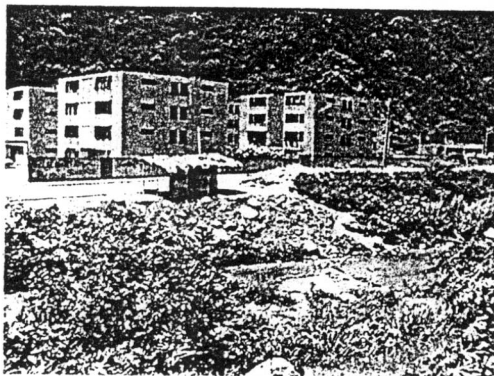
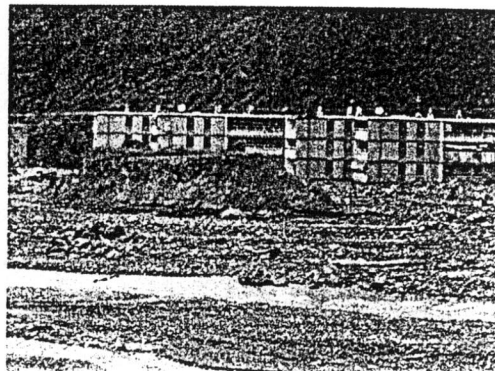
La creciente de Febrero pasado desbordó y destruyó el dique o terraplén de protección de los edificios del INAVI, tal como se aprecia en la Foto 57. Hay que enfatizar que tanto los galpones de la USB, como los edificios del INAVI están ubicados en el abanico aluvial formado por las confluencias de los ríos Camurí Grande y Miguelena, lo que contribuye a la inestabilidad natural de los conos de deyección. Además debe notarse que la rasante del lecho del cauce del río, está más elevada que el nivel del terreno de la urbanización (Fotos 56 y 57), lo que incrementa el riesgo de inundación.

Fotos 56 y 57. Vista del dique marginal de protección a los edificios del INAVI en Agosto del 2004 (izquierda) y restos del mismo después de la crecida de Febrero del 2005 (derecha).

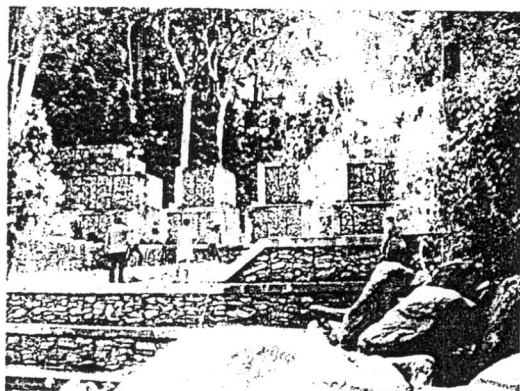
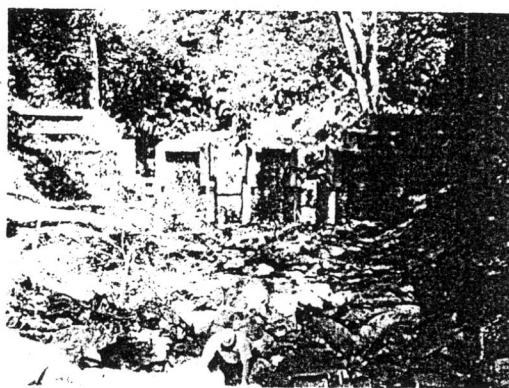
Se visitaron las dos presas abiertas que fueron construidas de gaviones, de alturas igual a 3,5 m y 4,5 m respectivamente (Fotos 58, 59, 60 y 61). El ancho de la abertura en la base es de 2 m para la presa situada aguas abajo (Presa #1), y de 1 m para la situada aguas arriba (Presa # 2). Ambas presentan un grado de sedimentación parcial; en el vaso de la presa # 1 se encuentran acumulaciones de troncos de árboles, los cuales deben removerse para evitar la obstrucción de las aberturas, a fin de facilitar la erosión del material depositado (Foto 59). La altura de los depósitos se estima en el orden de 1,50 m, en su sitio de máxima acumulación. No se observan daños en el recubrimiento de concreto ni en las mallas de gaviones, y los estribos están en buenas condiciones. Esta última observación es válida también para la Presa 2. En esta presa la altura máxima de los depósitos está también en el orden de 1,50 m (Foto 61).

Fotos 58 y 59. Vista de la Presa # 1 desde aguas abajo (izquierda) y desde aguas arriba (derecha), en la Quebrada Dos Comadres.

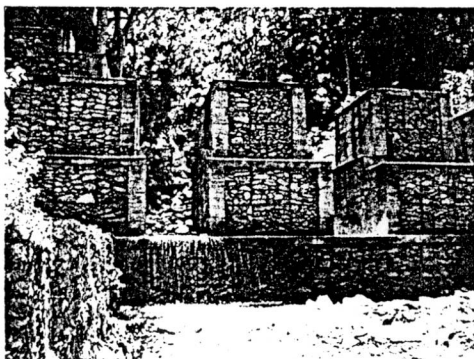
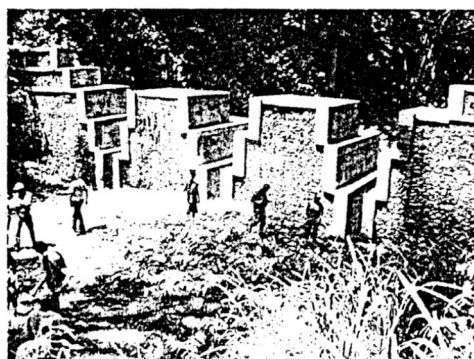
Fotos 60 y 61. Vista de la Presa # 2, desde aguas abajo y aguas arriba, respectivamente.

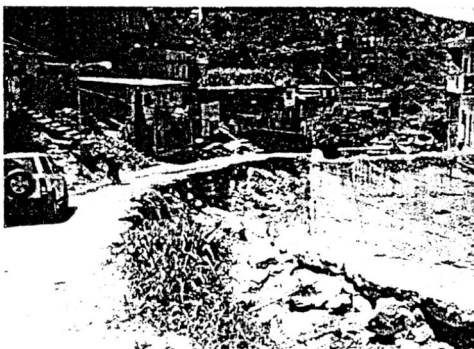
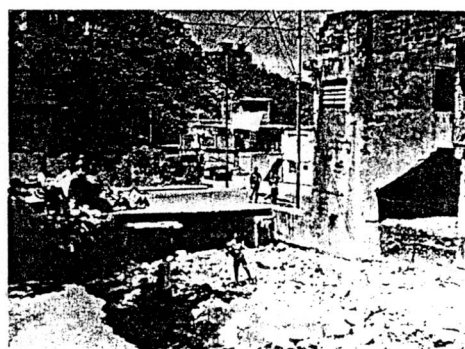
La calle de acceso a los sitios de presa, fue dañada por las crecientes pasadas, debido a erosión lateral y degradación del lecho que pone en peligro la vía y la estabilidad del muro sobre la margen derecha (Foto 62). El puente, de poca altura, muestra una sección muy estrecha, lo cual causó represamiento del flujo y deposición de sedimentos.

Fotos 62 y 63. Erosión lateral y del lecho en vía de acceso hacia las presas (izquierda). Puente bajo con sección parcialmente colmatada de sedimentos (derecha).
