UNIVERSIDAD CENTRAL DE VENEZUELA
FACULTAD DE INGENIERÍA
INSTITUTO DE MECÁNICA DE FLUIDOS

**INSPECCIÓN DEL DIQUE MARGINAL DEL RÍO
TUY EN LA POBLACIÓN DE EL CLAVO
(ESTADO MIRANDA)**

JUNIO 2003

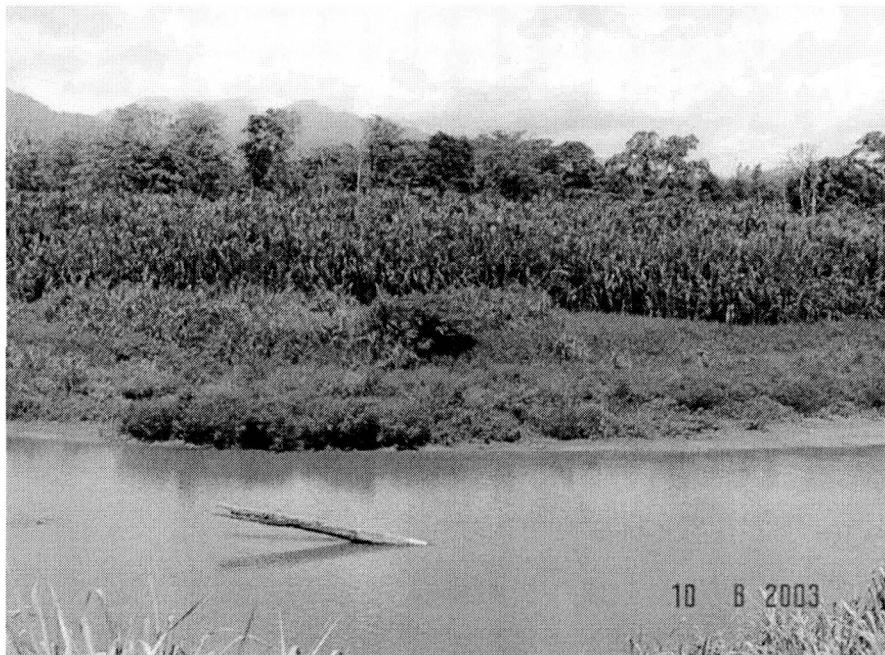
Como consecuencia del corte de meandro, el proceso erosivo en la base del dique ha contribuido a inestabilizar el talud y dado que esto ocurre en una zona con cierta curvatura, el río tiende a producir deposición en su margen derecha, formándose una incipiente barra de punta actualmente estabilizada por vegetación de gramíneas, como se observa en la Figura 4. Como efecto complementario, la acumulación de troncos de árboles (caramas) en el lecho favorece la migración lateral del río hacia las márgenes, con lo que el ataque al dique se acentúa. Adicionalmente, la construcción de un suplemento al dique original hace pensar que su estructura no sea monolítica.

Figura 4. Barra de punta en la margen derecha.

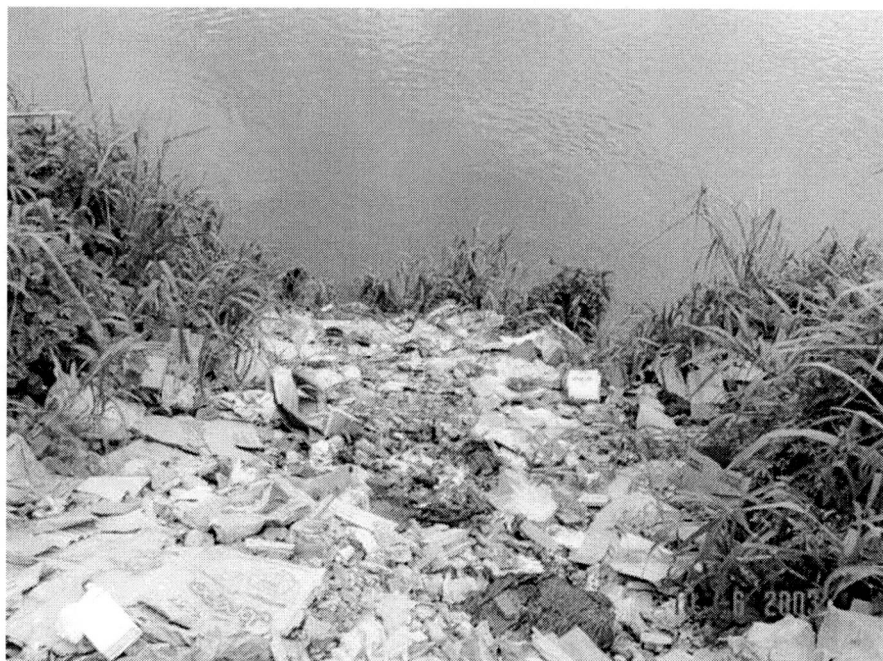
Se observa la colocación de escombros (Figura 5) en el sector donde es visible la mayor acción erosiva. Esto hace que el efecto se acentúe por la restricción al crecimiento de vegetación, favoreciendo la turbulencia local y la remoción de la fracción fina del talud.

Figura 5. Escombros depositados en el talud.

- Remover los escombros y desechos sólidos de los sitios erosionados.
- Evitar la disposición de escombros y desechos sólidos en las márgenes.
- Evitar el aprovechamiento de las bermas con fines agrícolas, puesto que ello contribuye a acelerar la erosión.
- Reforestar las zonas erosionadas con gramíneas típicas de la región.
