Ministerio del Ambiente y de los Recursos Naturales Renovables
Dirección General de Información e Investigación del Ambiente
Dirección de Hidrología
División de Aguas Superficiales

LABORES DE EXTRACCION DE ARENAS EN EL RIO YURUBI
REFERENCIA ESPECIAL A ACTIVIDADES EN LA
HACIENDA SANTA BARBARA

Caracas, Julio , 1986

Autor: David Pérez Hernández

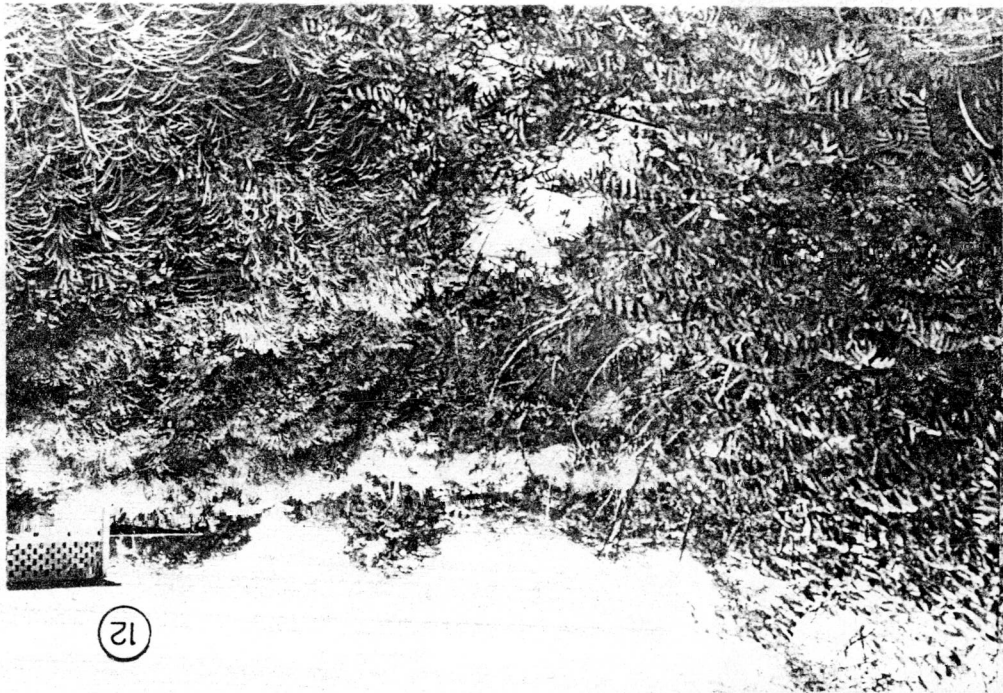
12

Idem a la anterior tomada con vista hacia aguas abajo

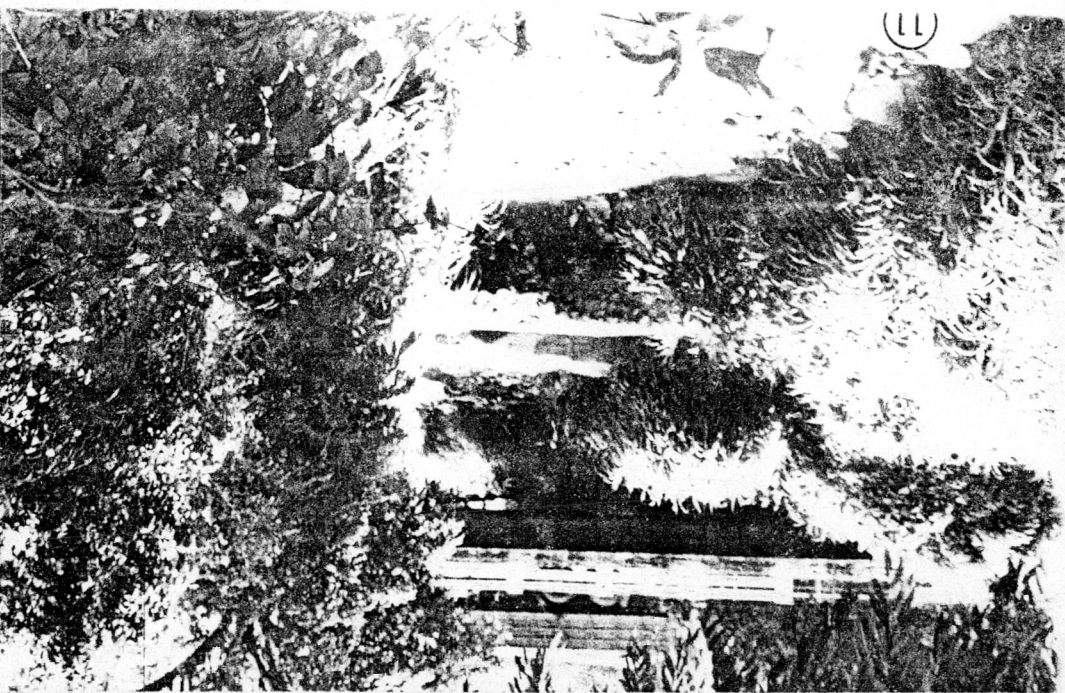
FOTO N° 11 - Barrio Higuieron

Aquí se construyeron espigones con aportes de MARNR en 1985 por un monto de Bs. 75.000,00 para proteger la margen izquierda. Obsérvese el talud vertical de la margen derecha (Foto tomada hacia Aguas Arriba) y en general la degradación del lecho como consecuencia de explotación de arena.

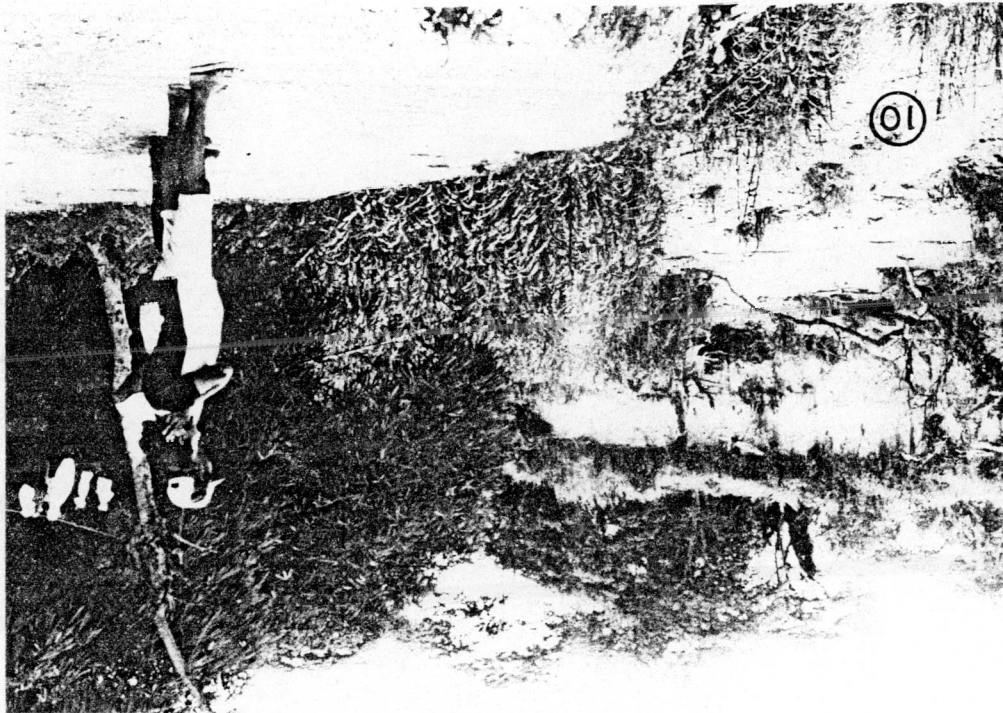
10

Construcción de las defensas de márgenes de la Urbanización Higuieron 4, allí fueron construídos por equipamiento de Barrios 130 Viviendas. El costo de las defensas del Yurubí es de 1.200.000,00 Bs. en su 1° Etapa. Los efectos inducidos por extracción de arena aguas abajo, pueden poner en peligro la seguridad de esta obra.

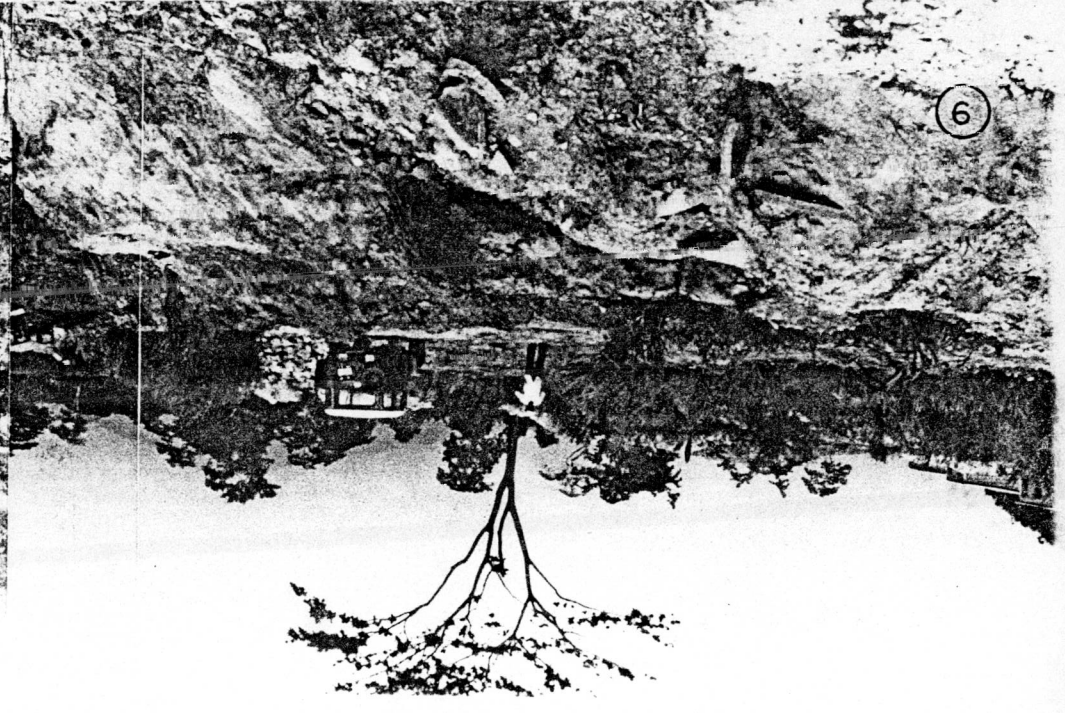
FOTOS Nos. 6 y 7 (Unidas)

Obsérvese la erosión de las márgenes derecha e izquierda que se solicita proteger en la propuesta y al centro la explotación del material, el descenso del lecho del río, acelera la erosión de los taludes y las márgenes.
