MINISTERIO DEL AMBIENTE Y DE LOS RECURSOS NATURALES RENOVABLES  
Dirección General de Información e Investigación del Ambiente  
Dirección de Hidrología  
División de Aguas Superficiales

LA PROBLEMÁTICA DE LAS INUNDACIONES EN EL SECTOR EL REAL-EL HURTADO  
Y FUNCIONAMIENTO DEL DÍQUE MARGINAL EN EL RÍO SANTO DOMINGO

AREVALO SALAZAR G  
JAVIER PEREZ H

1980

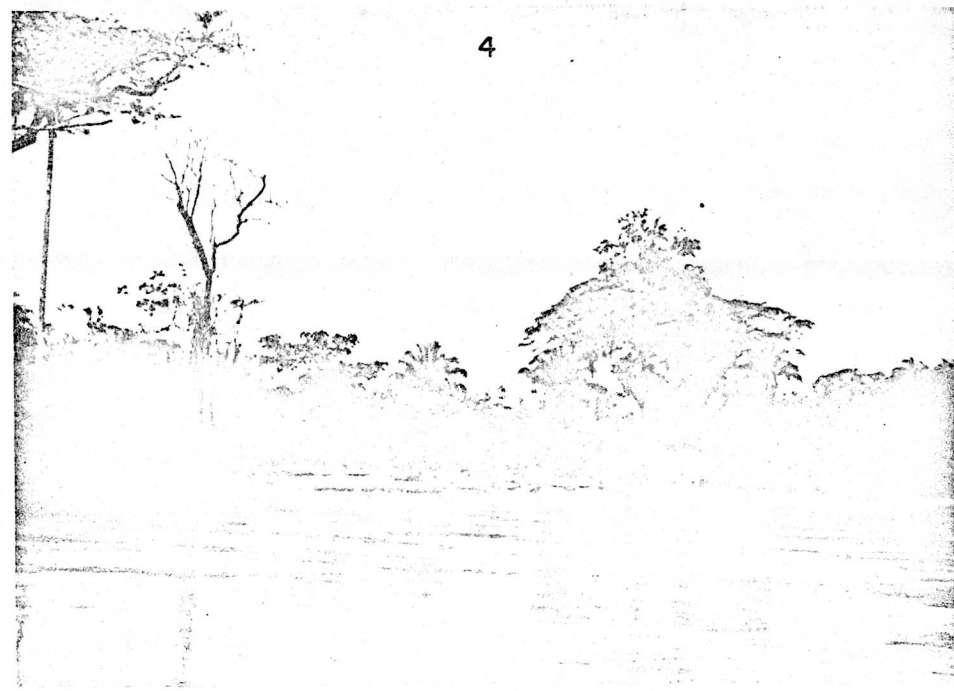
- N° 6 Distintas vistas del poblado El Real inundado desde el mes de marzo con flujo en las calles y sobre las vías. Nótese diversos daños y condiciones actuales en el poblado.
