REPUBLICA DE VENEZUELA
MINISTERIO DE OBRAS PUBLICAS
DIRECCION GENERAL DE RECURSOS HIDRAULICOS
DIRECCION DE INFORMACION BASICA

**INUNDACIONES SIGNIFICATIVAS
EN VENEZUELA
AÑO 1971**

CARACAS - VENEZUELA ABRIL 1975

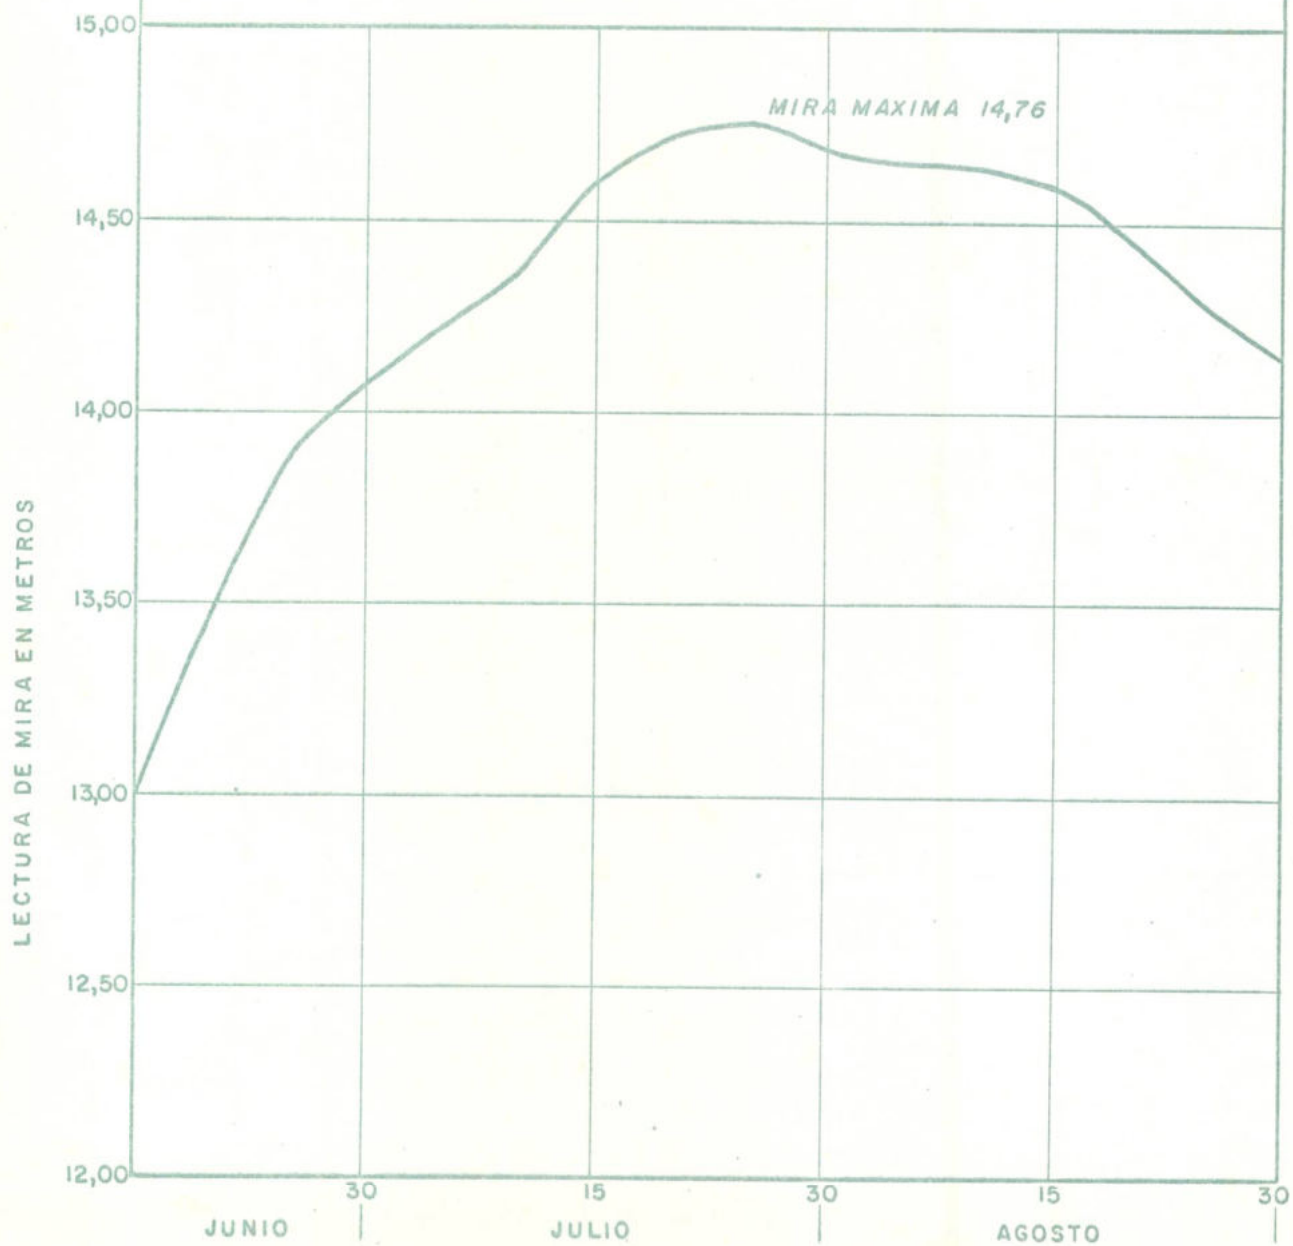
RIO ATABAPO
EN SAN FERNANDO DE ATABAPO

INUNDACION
EN LA REGION SUR
VARIACION DE NIVELES
EN PUESTOS DE MEDICION

Los gráficos anexos de variación de niveles del río Orinoco en varios sitios y del río Meta en Las Caracaras, muestran que el ascenso de ambos ríos se produjo en forma simultánea.
