MINISTERIO DEL AMBIENTE Y DE LOS RECURSOS NATURALES RENOVABLES  
DIRECCION GENERAL DE INFORMACION E INVESTIGACION DEL AMBIENTE  
DIRECCION DE HIDROLOGIA Y METEOROLOGIA

# INUNDACION EN LA CUENCA DEL RIO CHICHIRIVICHE LITORAL CENTRAL

(30 DE JULIO DE 1988)

CARACAS, AGOSTO DE 1988

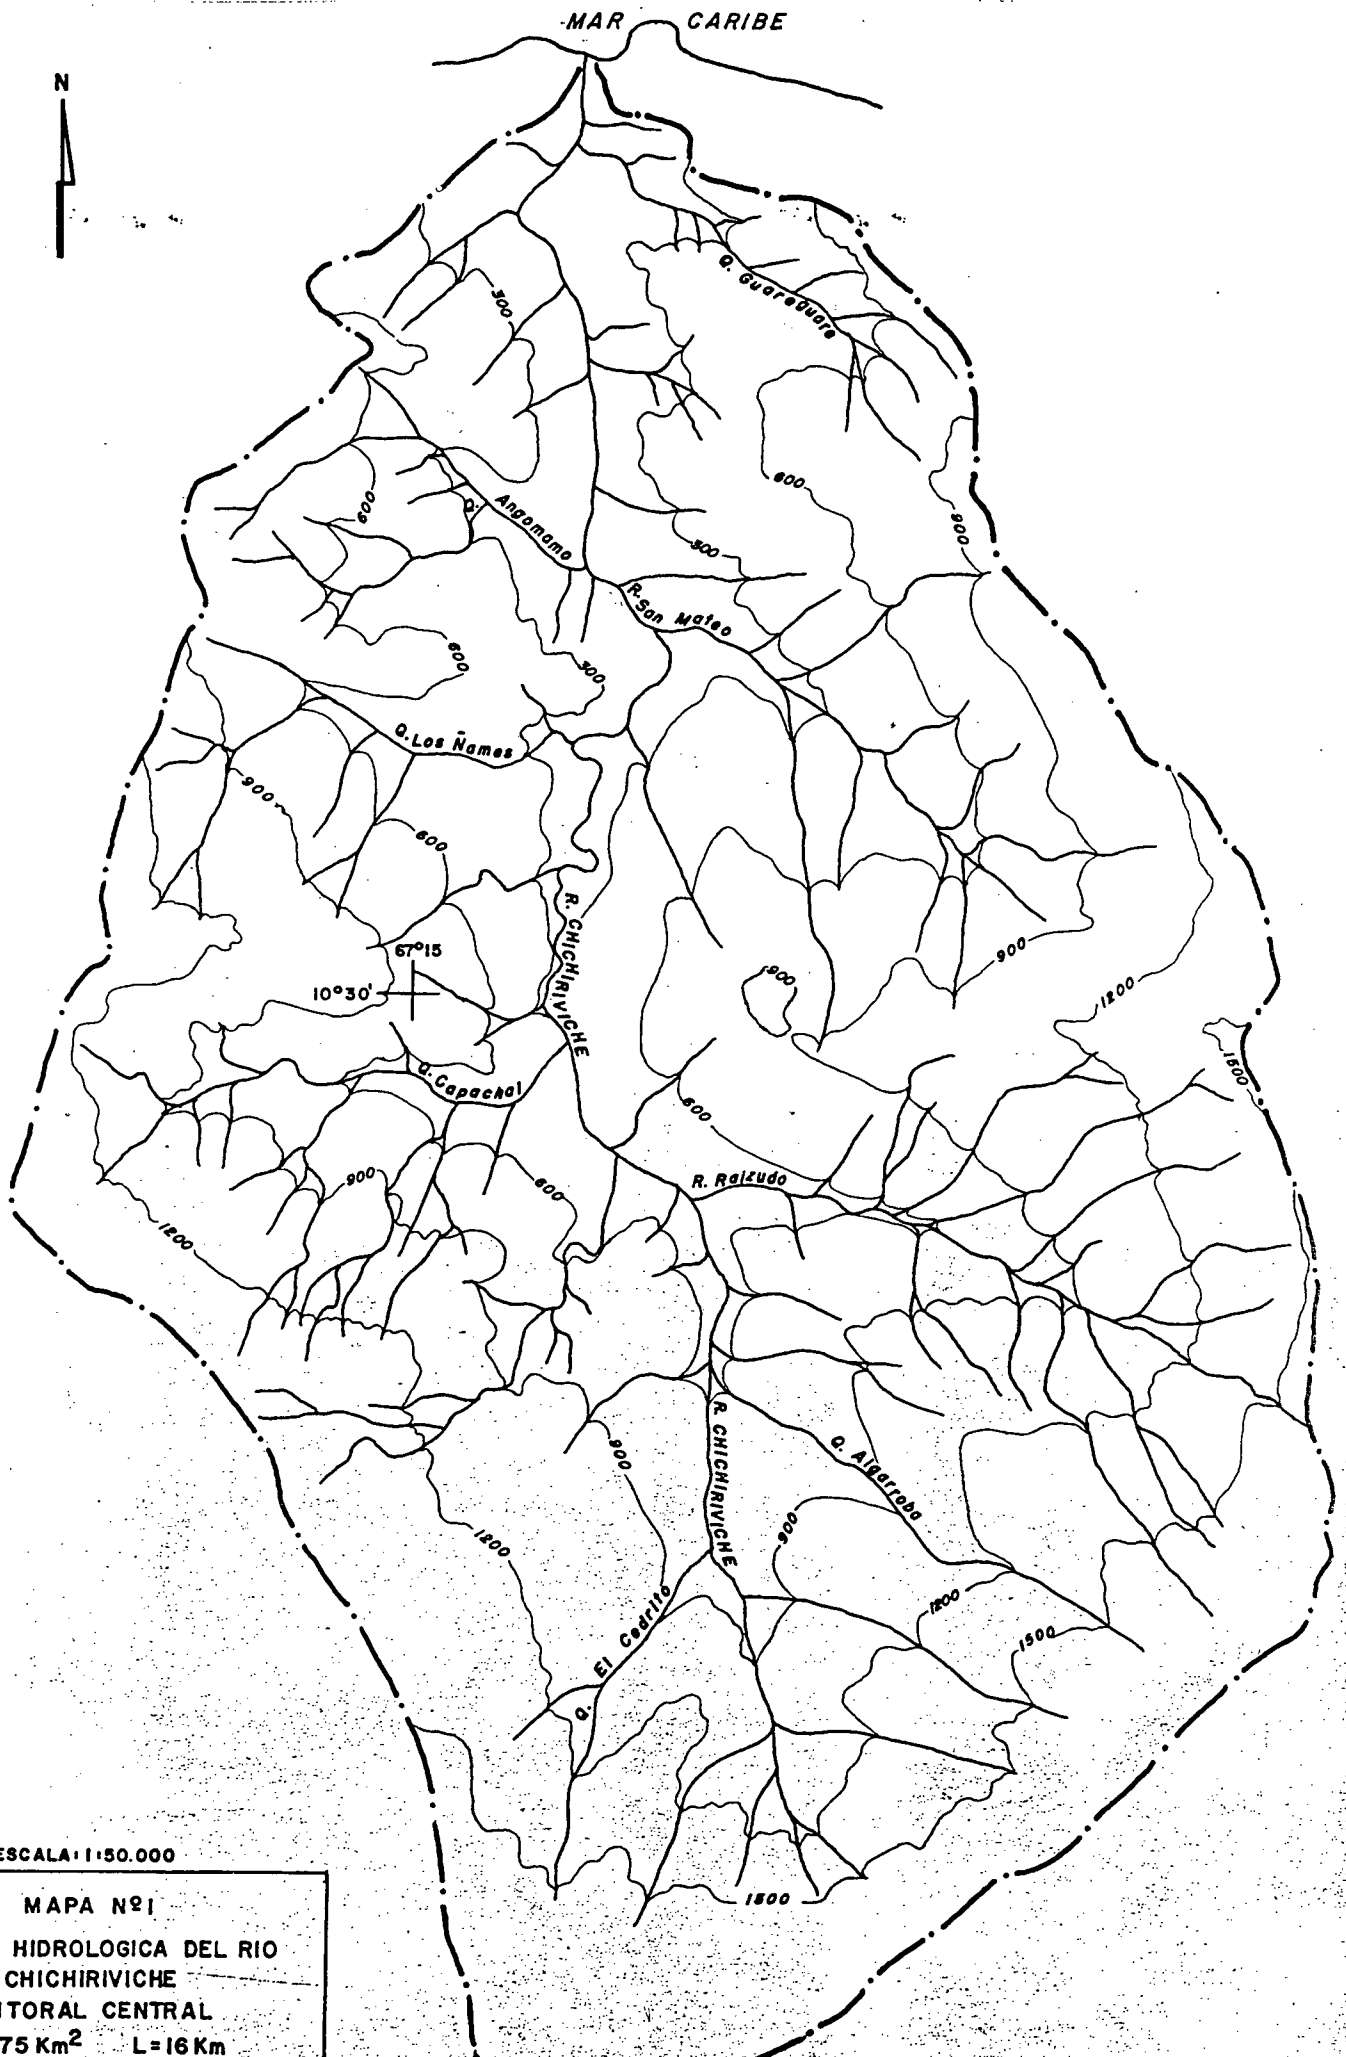
MAPA N°1

CUENCA HIDROLOGICA DEL RIO  
CHICHIRIVICHE

A= 75 Km<sup>2</sup> L= 16 Km

La cuenca del río Chichiriviche esta ubicada entre los 10°27' - 10° 33'N y los 67° 12' - 67° 17' Oeste en la vertiente norte que drena hacia el mar Caribe en la Cordillera de la Costa, Distrito Federal. Tiene un área aproximada de 75 km<sup>2</sup>, una longitud de cauce de 16 Km y una pendiente promedio de 120 m por Km (12%), desde sus cabeceras en el pico Geremba ó El Palmar a 2280 m.s.n.m. Desemboca al mar Caribe frente al poblado de Chichiriviche de la Costa, Dtto. Federal.

La cuenca es de forma ovalada con una relación largo/ancho de 2/1 y un factor forma de 0.72, presentando un sistema convergente de drenaje hacia el cauce principal, donde llegan tributarios de régimen torrencial que poseen en su mayoría, similares longitudes como son las Qdas. Capacho, El Cedrito, Algarrobo, Raizudo, San Mateo y Capachal. La cuenca está abruptamente disectada, formándose un valle acañonado, de cuevas a ambos lados del cauce de hasta 80% de pendiente. El lecho del río está encausado en el tramo medio e inferior, dentro de depósitos de relleno de variados tamaños y composición.

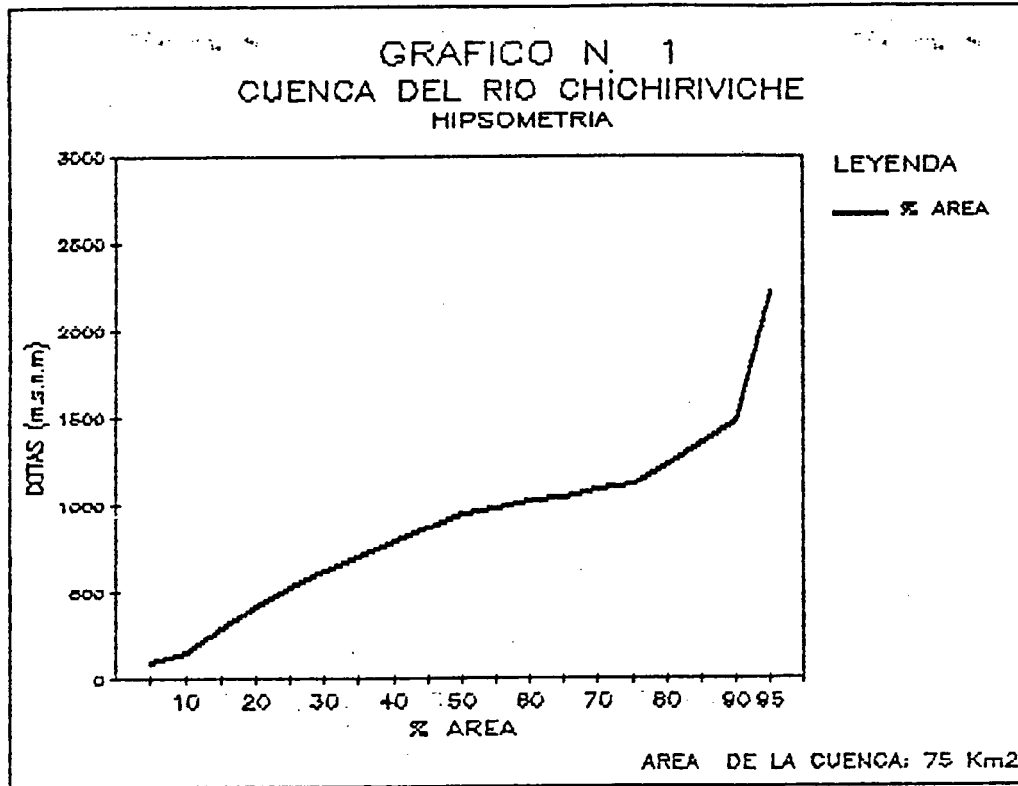
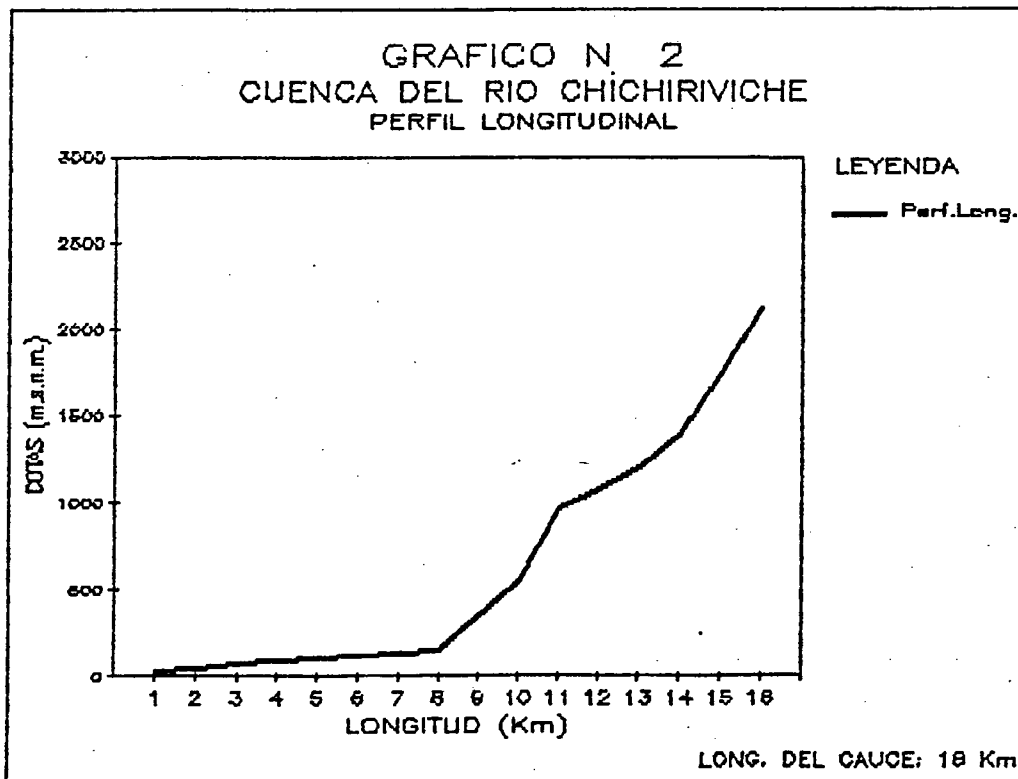
Los gráficos Nº 1 y 2 muestran la curva hipsométrica y el perfil longitudinal del río Chichiriviche, donde se especifica la variación de la elevación respecto a la longitud del cauce y la distribución de la superficie de drenaje con la altura.

La curva hipsométrica muestra una distribución normal a la de otras cuencas del litoral costero hasta la altura de 1000 msnm, produciéndose a partir de allí una gradual inflexión, para luego ascender rápidamente a 1200 msnm hasta remontar a los 2280 msnm, alcanzando en el Pico del Tambor la mayor elevación local de la cordillera.

A partir de 5 Km de su desembocadura en el mar, el cauce adquiere un carácter torrencial. En el tramo más bajo, mantiene un declive promedio de 2,5 %, representando dicho sector, a una

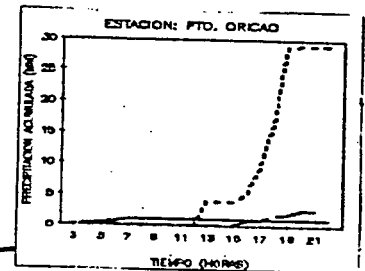
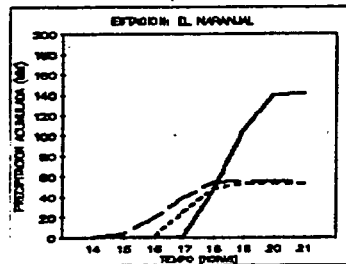
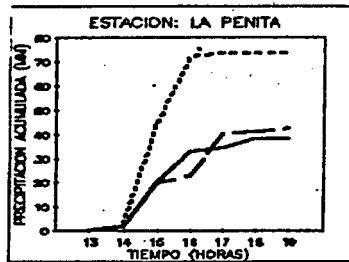
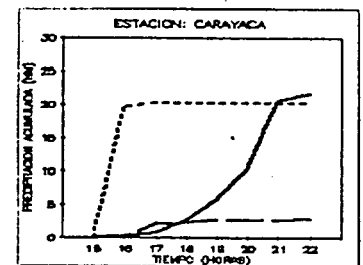
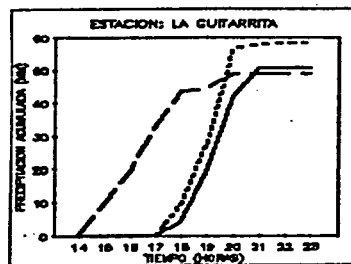
Mapa N° 2

CURVAS DE MASAS EN ALGUNAS TORMENTAS TÍPICAS  
CUENCA DE CHICHIRIVICHE (LITORAL CENTRAL)

- TORMENTA DEL DIA 01/02/74
- TORMENTA DEL DIA 13/02/74
- TORMENTA DEL DIA 08/10/77

El mapa Nº2 muestra el comportamiento de algunas curvas de masas correspondientes a diferentes tormentas. La del mes de Octubre de 1977, es la que ofrece una distribución areal más extensa, mientras las asociadas a frentes fríos presentan un notable incremento de la lluvia con la elevación de la cuenca y además una mayor duración debido a la permanencia de la nubosidad en el flanco Norte del Litoral.

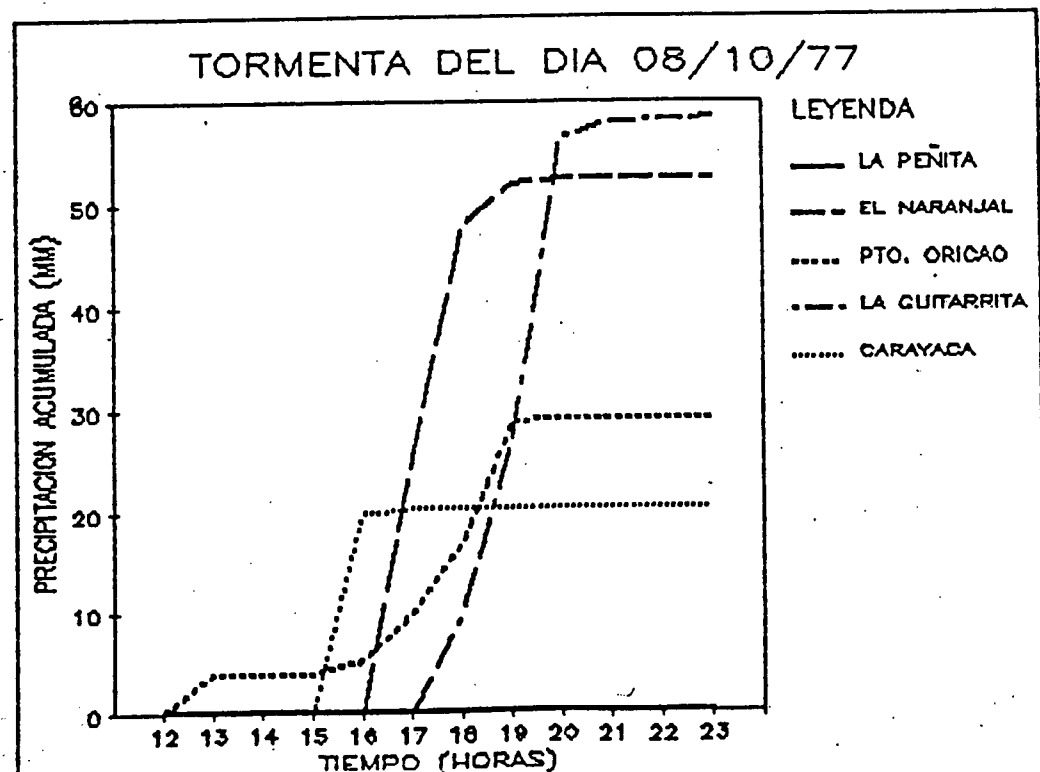
GRAFICO No 3

CURVAS DE MASAS REPRESENTATIVAS DE DIFERENTES TORMENTAS OCURRIDAS  
CUENCA DEL RIO CHICHIRIVICHE. LITORAL CENTRAL

masas correspondientes a diferentes tormentas en la zona demuestra que tanto las intensidades como los totales de precipitación, son superiores hacia el centro de la cuenca tal como se ilustra en los graficos Nº 3, 4 y 5.

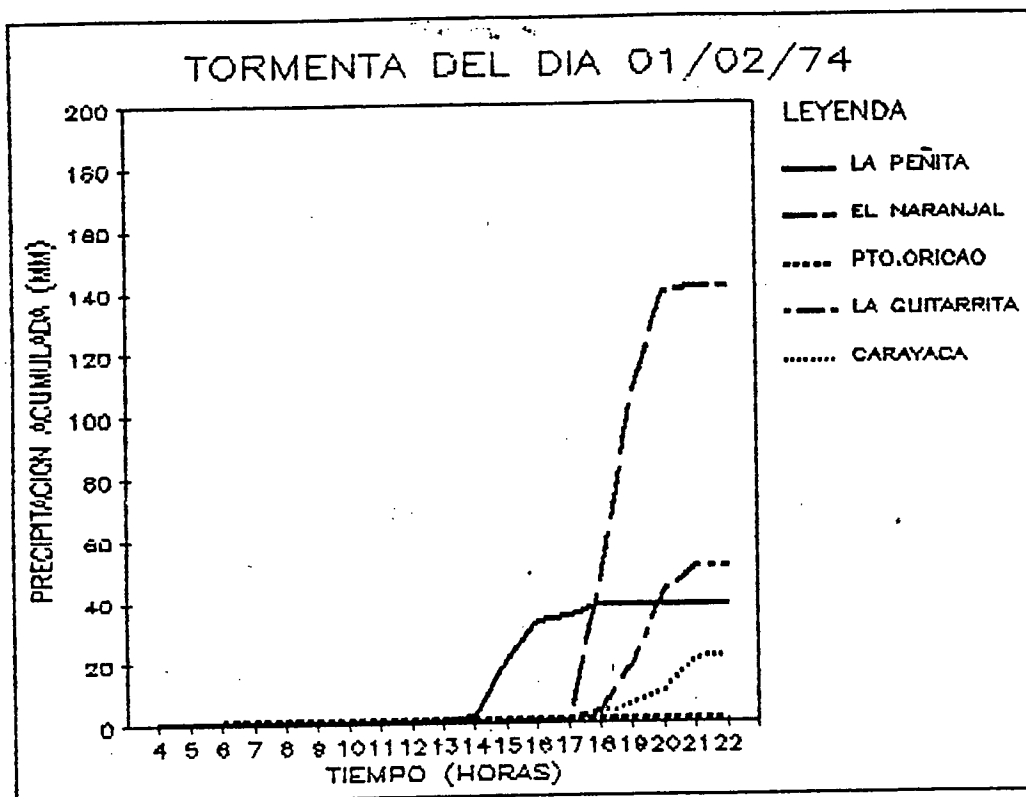
CURVAS DE MASAS REPRESENTATIVAS DE DIFERENTES TORMENTAS OCURRIDAS  
CUENCA DEL RIO CHICHIRIVICHE. LITORAL CENTRAL

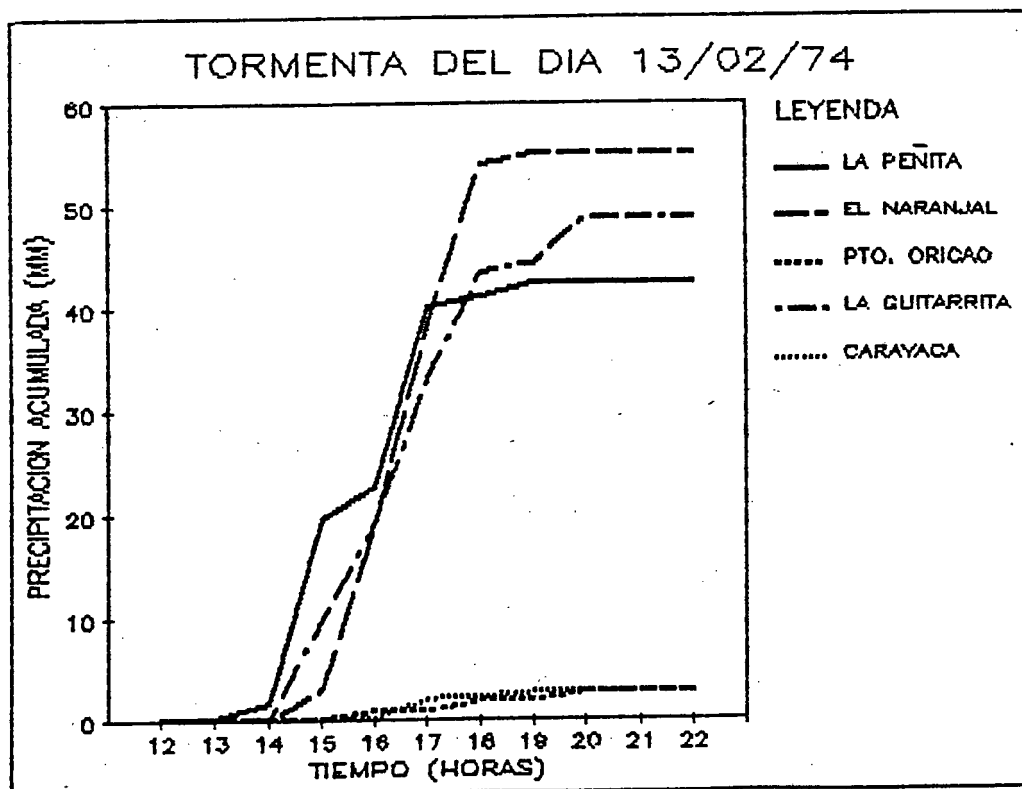
GRAFICO Nº 5

CURVAS DE MASAS REPRESENTATIVAS DE DIFERENTES TORMENTAS OCURRIDAS  
CUENCA DEL RIO CHICHIRIVICHE. LITORAL CENTRAL

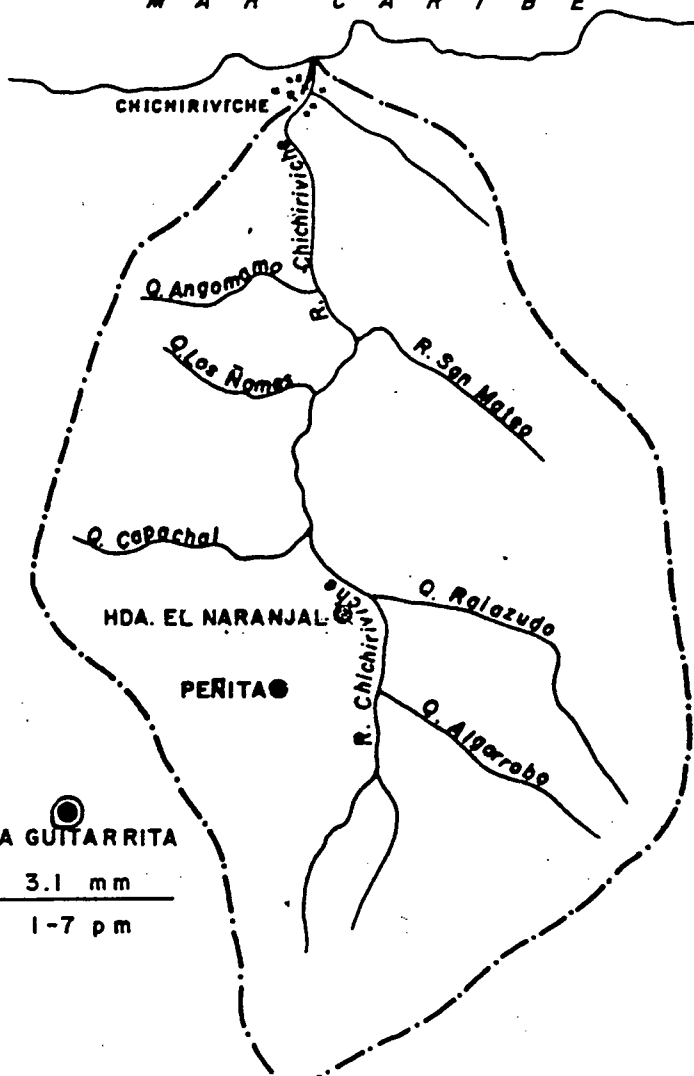
Mapa N° 3

VALORES DE PRECIPITACION REGISTRADAS EN  
ESTACIONES ADYACENTES A LA CUENCA DE CHICHIRIVICHE  
(30/07/88)

El mapa Nº 3 y la tabla Nº 3 indican las lluvias registradas en algunas estaciones asociadas a la tormenta que produjo la reciente inundación en la cuenca. No se disponen de información de precipitación en el interior de la cuenca. De allí que solo estimaciones tentativas pueden hacerse al respecto, pretendiéndose posteriormente estimar la precipitación en forma indirecta, a través del análisis de imágenes infrarrojas.

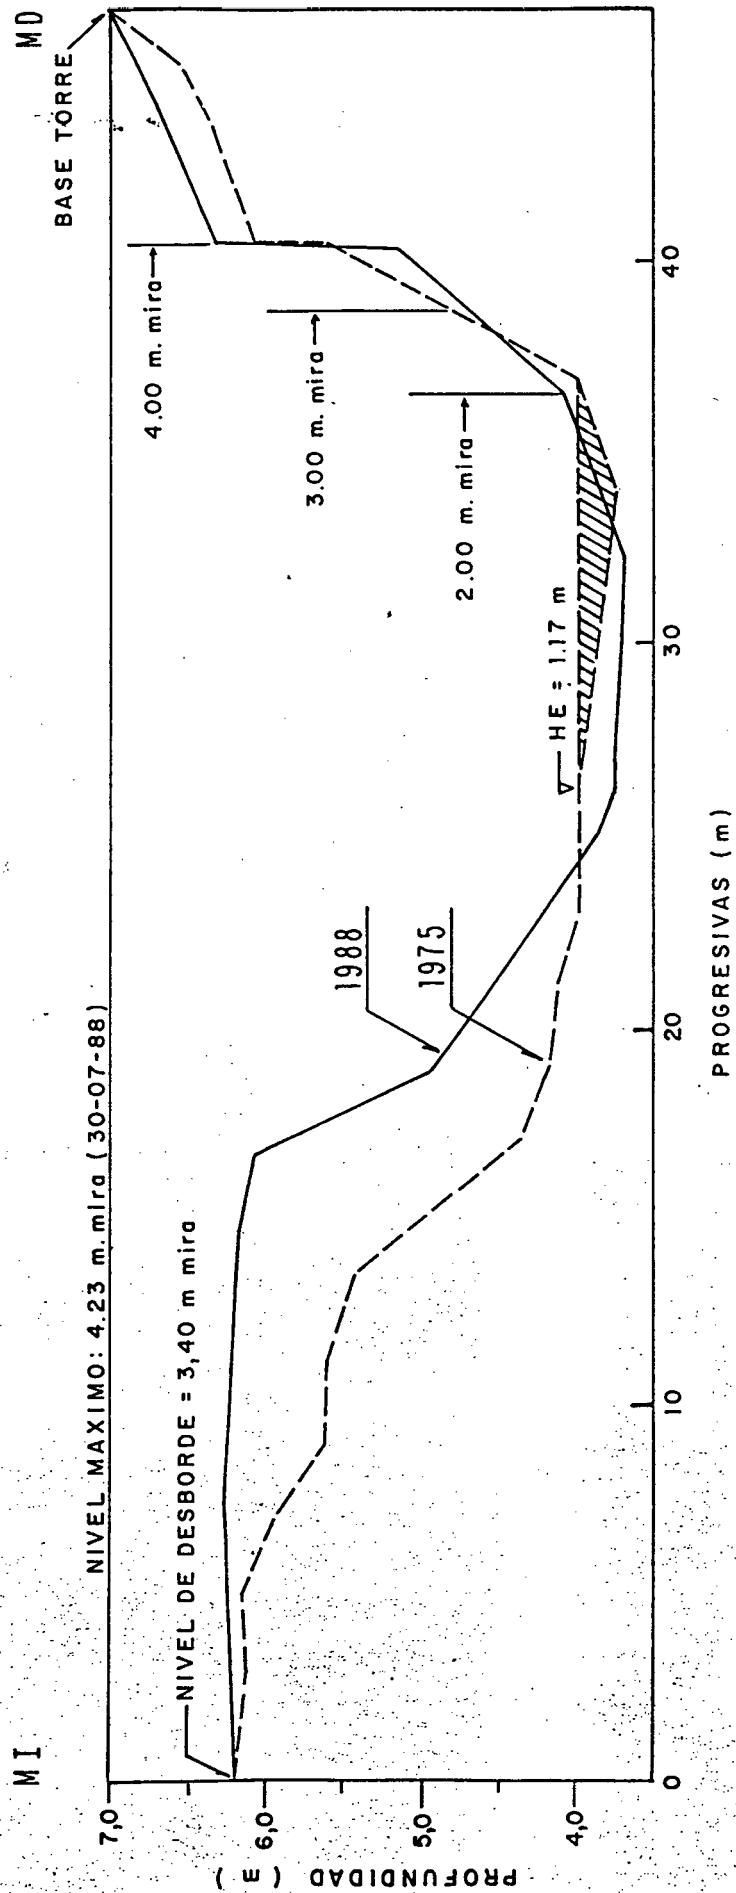
Gráfico Nº 6

# SECCIONES TRANSVERSALES COMPARATIVAS EN LA SECCION HIDROMETRICA RIO CHICHIRIVICHE

ESCALAS: H = 1:200 - V = 1:50

El gráfico Nº 6 muestra dos secciones comparativas determinadas en la estación, donde se ilustra el nivel alcanzado por la avenida y aún cuando no se observa cambios geométricos notables hacia la margen derecha, comparado con la margen izquierda, es evidente que fué hacia esta última donde se extendió la mancha inundable, superando cerca de 1 m la profundidad del agua. Los cambios en la geometría de la sección no son atribuibles en definitiva, al efecto de la deposición de materiales durante la creciente ya que algunos sectores fueron sometidos en el pasado a relleno y excavación para alinear el cauce; el cual se bifurca en la parte más baja de la planicie en varios canales, que permanecían invadidos por temporadistas y viviendas.

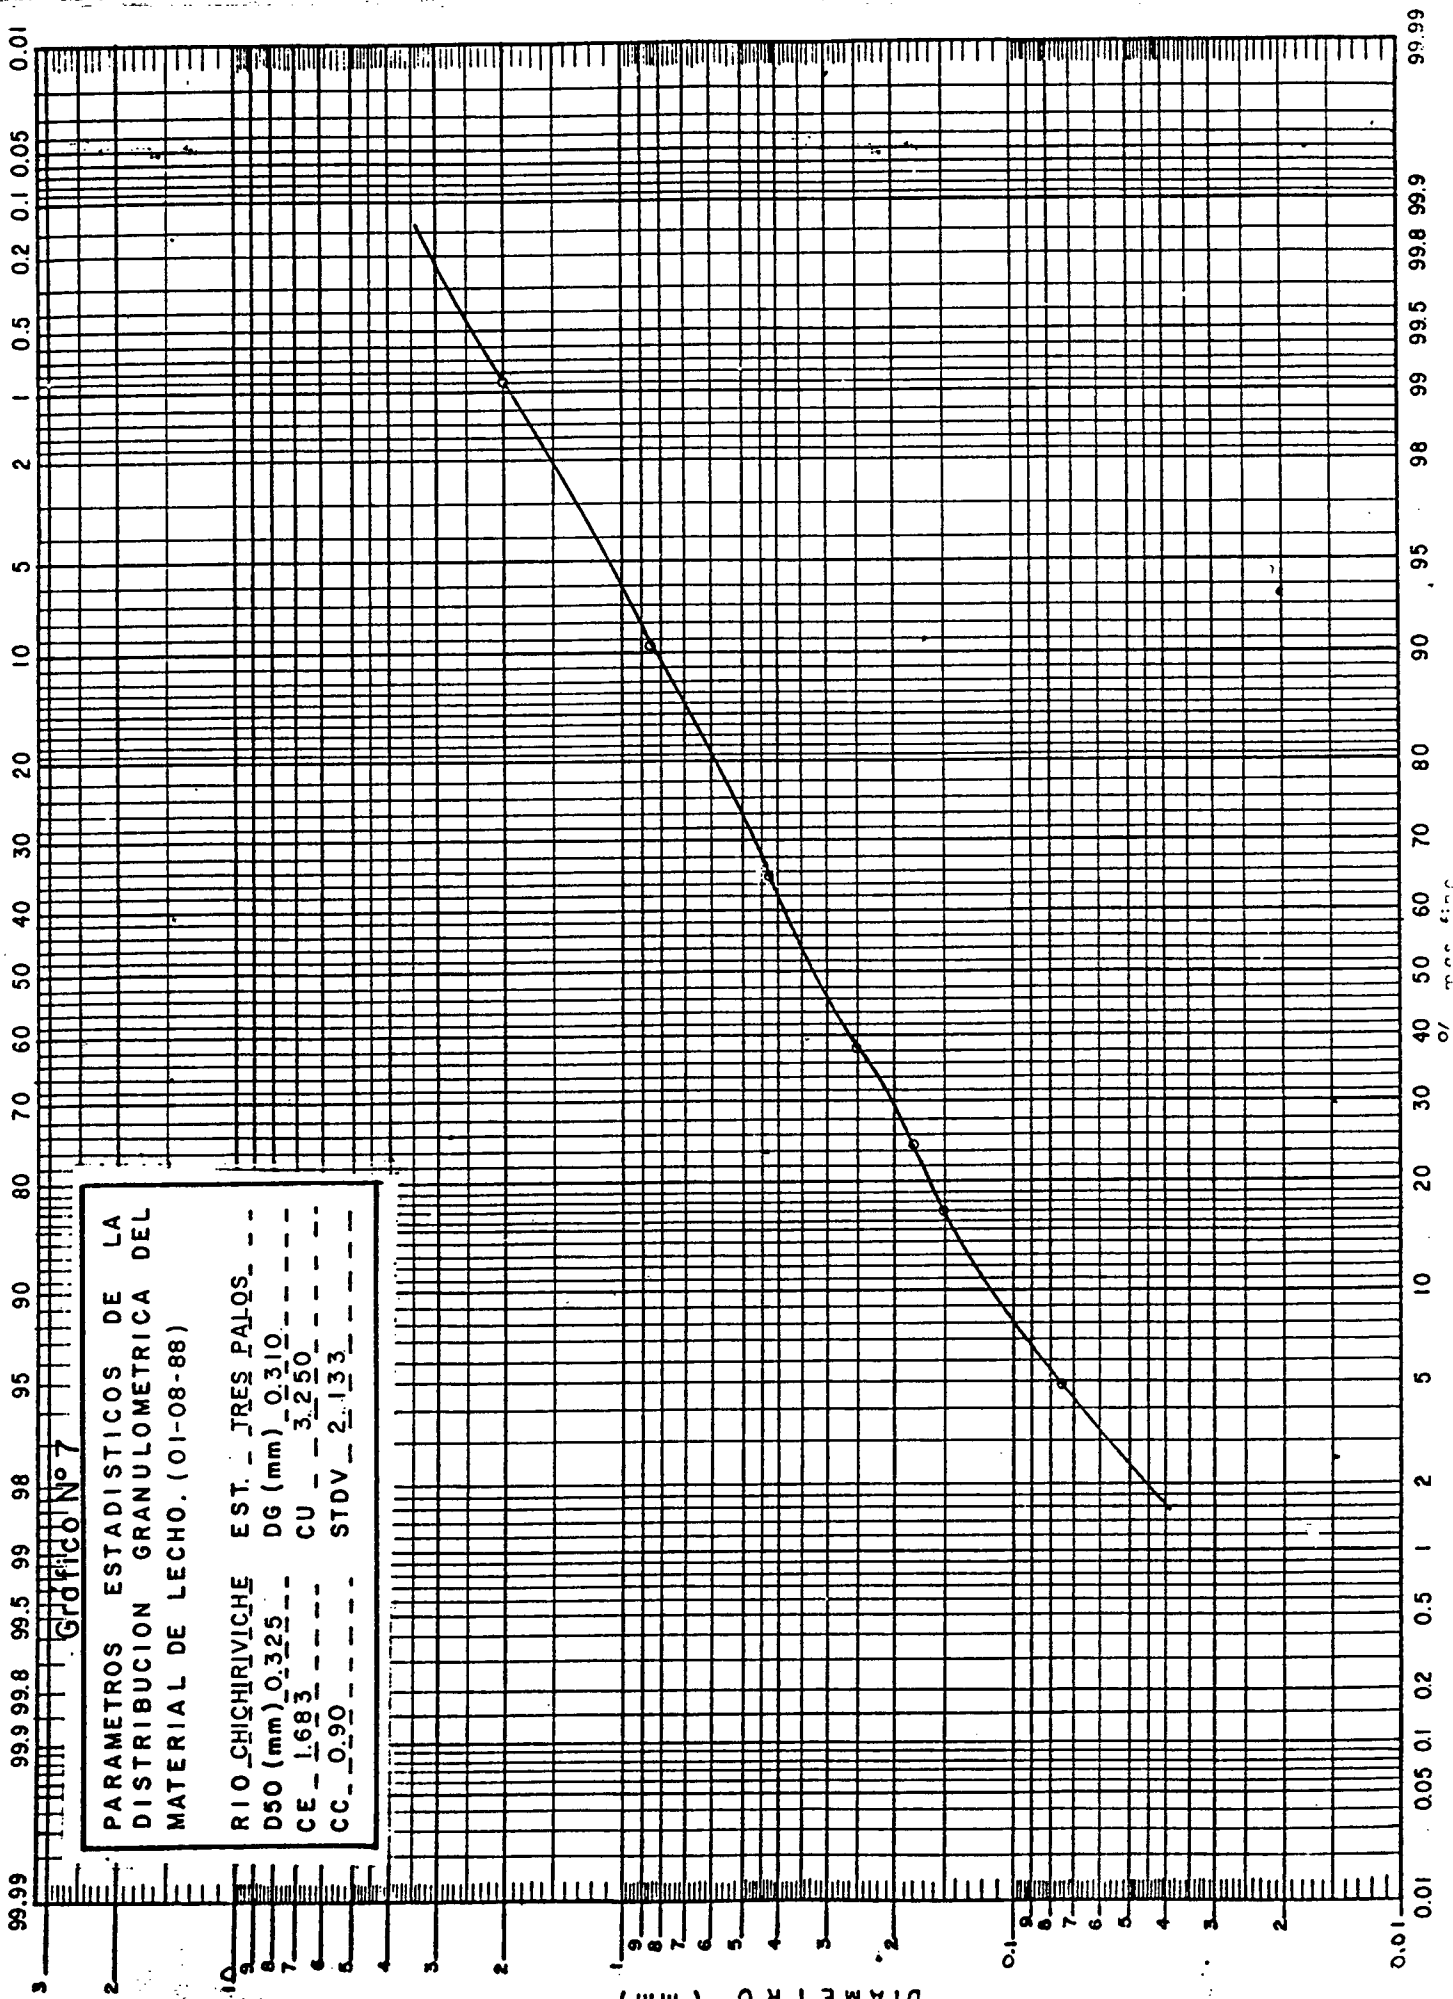
La inspección a la cuenca y a los diferentes sitios del canal afectados por la creciente, ha permitido identificar una diversidad de materiales removidos y transportados; que varían en tamaño desde bloques de 20 m de longitud, hasta sedimentos finos de naturaleza coloidal-ferruginoso, acarreados por los flujos.

El lecho del río en toda la extensión con carácter torrencial, está constituido en un 90 % por gravas, peñones, cantos rodados y bloques de desplome. En su mayor parte están formados por rocas de tipo metamórfico e ígneas desplazados en forma torrencial por los altos caudales; muchos bloques sin embargo, evidencian haber experimentado poco transporte, habiendo sido acumulados en el lecho, como resultado del colapso gravitacional desde las laderas adyacentes al canal en altas pendientes.
