INFORMACION BASICA SOBRE INUNDACIONES

Por:
Ing° Alfredo Flores Espina
Jefe del Grupo de Trabajo
"Información Básica sobre Inundaciones"

I N F O R M E

INUNDACION DEL RIO MANZANARES

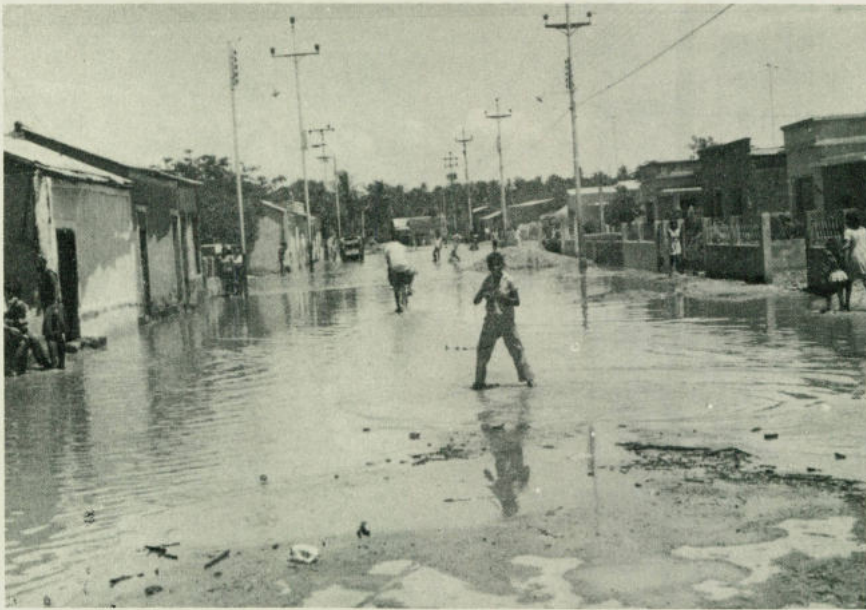
CUMANA

RIO MANZANARES

Progresiva 10+00 Km. Carretera Cumaná Cumanacoa

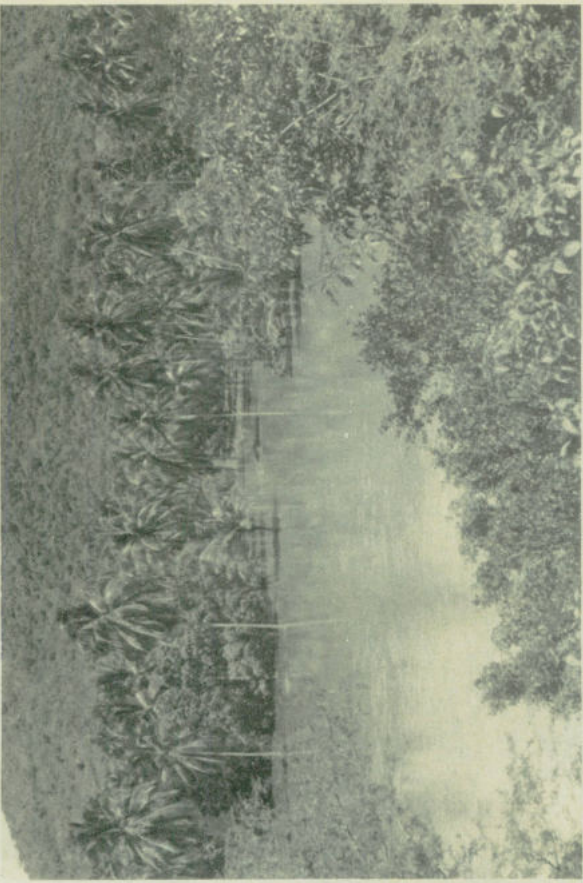
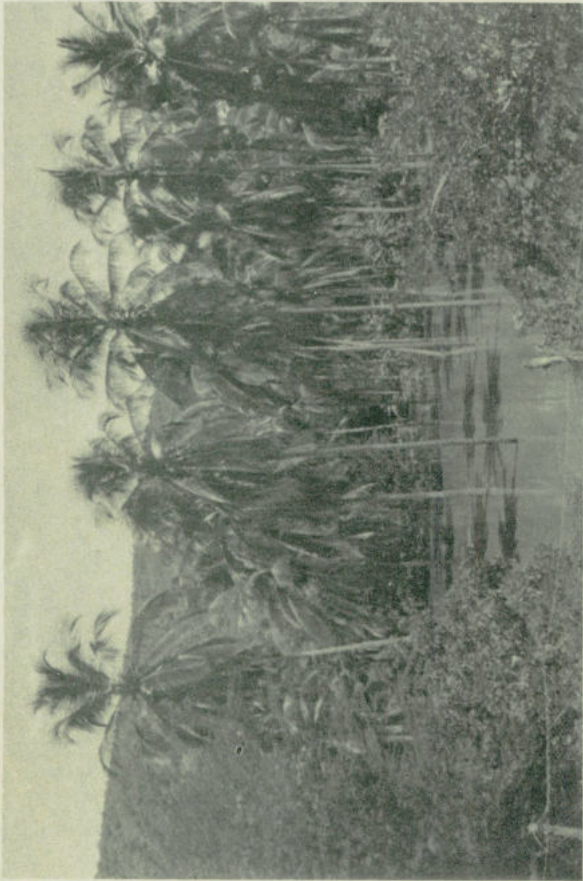
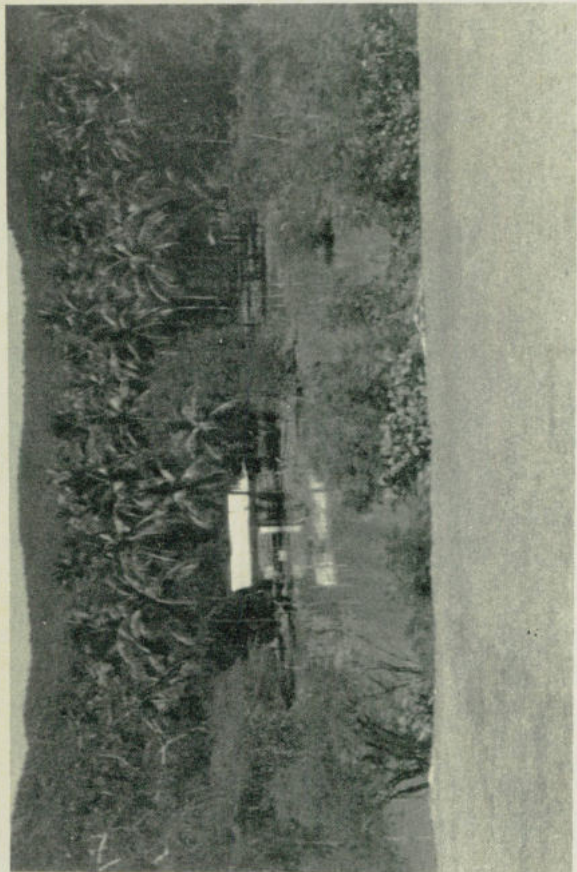
RIO MANZANARES

Progresiva 13+000 Km. Carretera Cumaná Cumanacoa

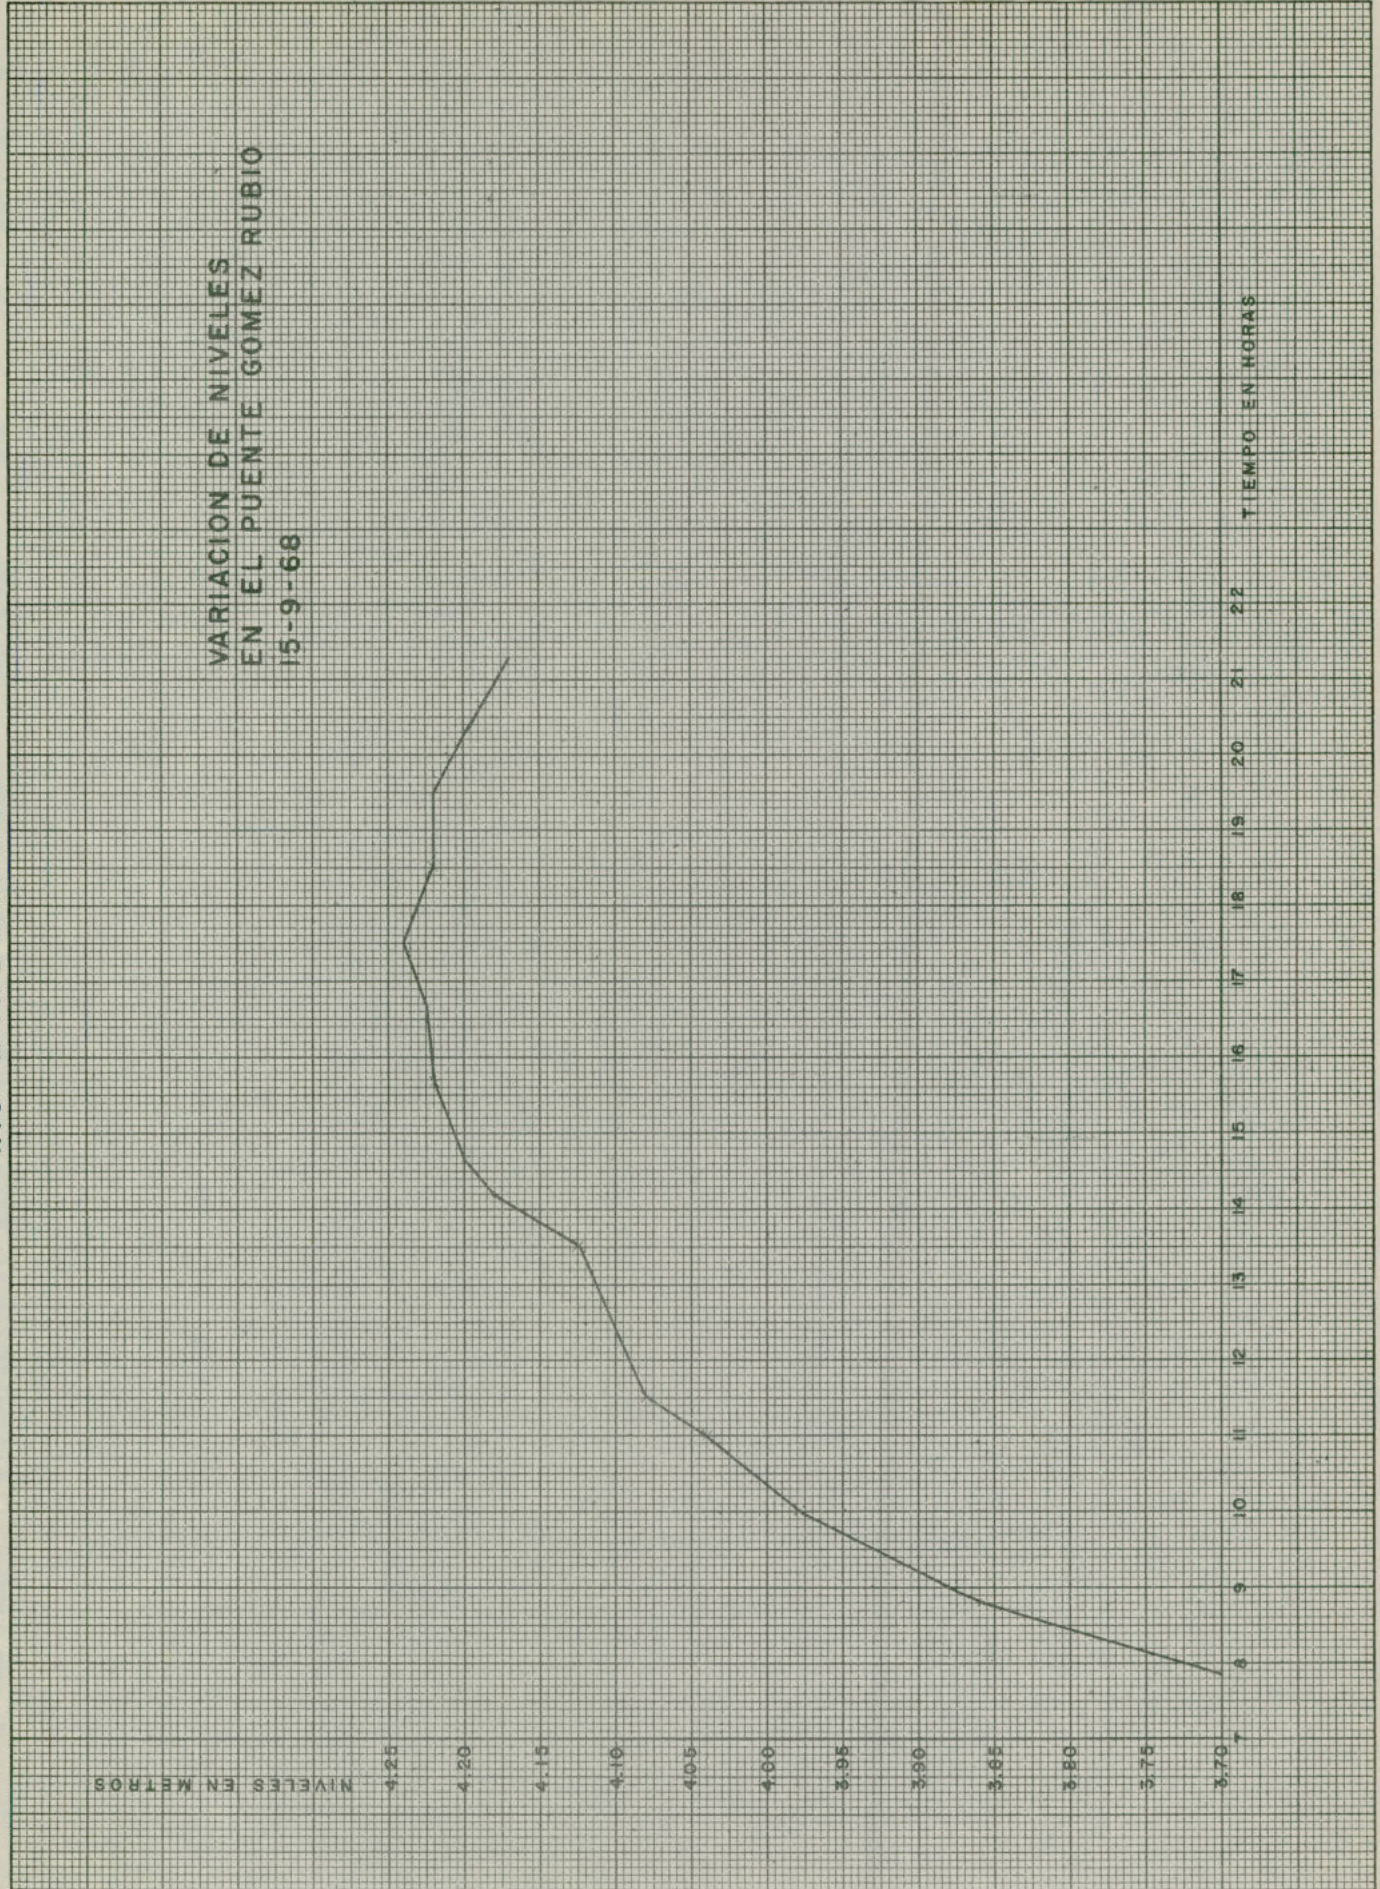
VARIACION DE NIVELES
EN EL PUENTE GOMEZ RUBIO
15-9-68

NIVELES EN METROS

TIEMPO EN HORAS

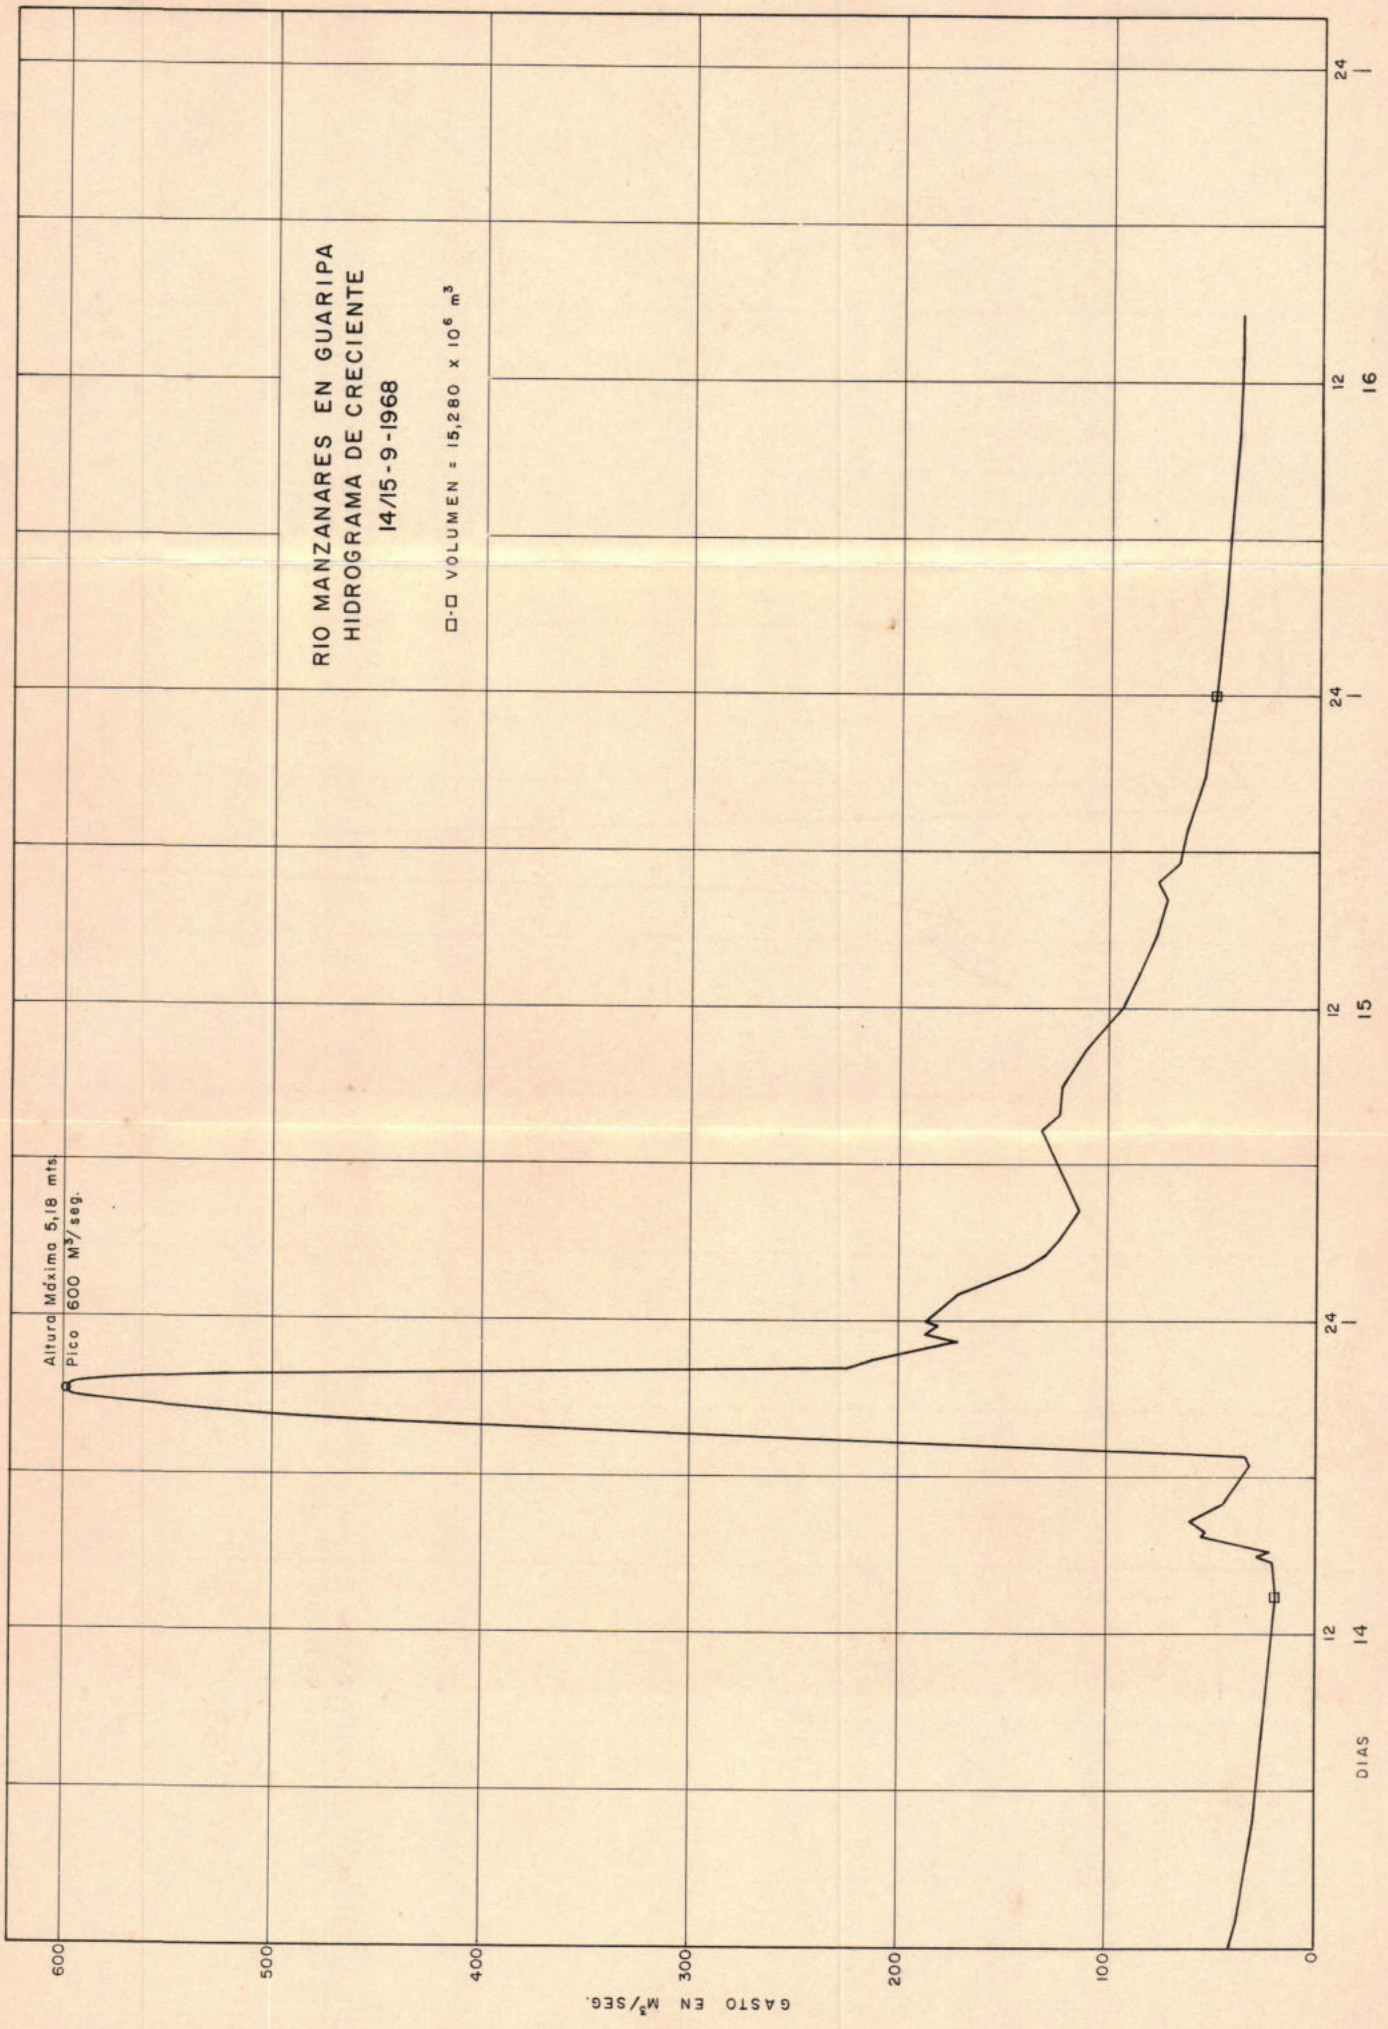
HIDROGRAMA DE CRECIENTE

RIO MANZANARES EN GUARIPA

R I O	GASTO MAXIMO (m ³ /seg.)	ALTURA MIRA MAX.	VOLUMEN ESCURRIDO (m ³ x 10 ⁶)	D I A S	
				DESDE	HASTA
Manzanares	600	5.18	16,823	14-9	15-9

OBSERVACIONES: La altura de mira máxima fué sacada de la estación fluvigráfica de Guaripa.
Existe una diferencia de menos seis (6) centímetros con relación a la mira anterior.

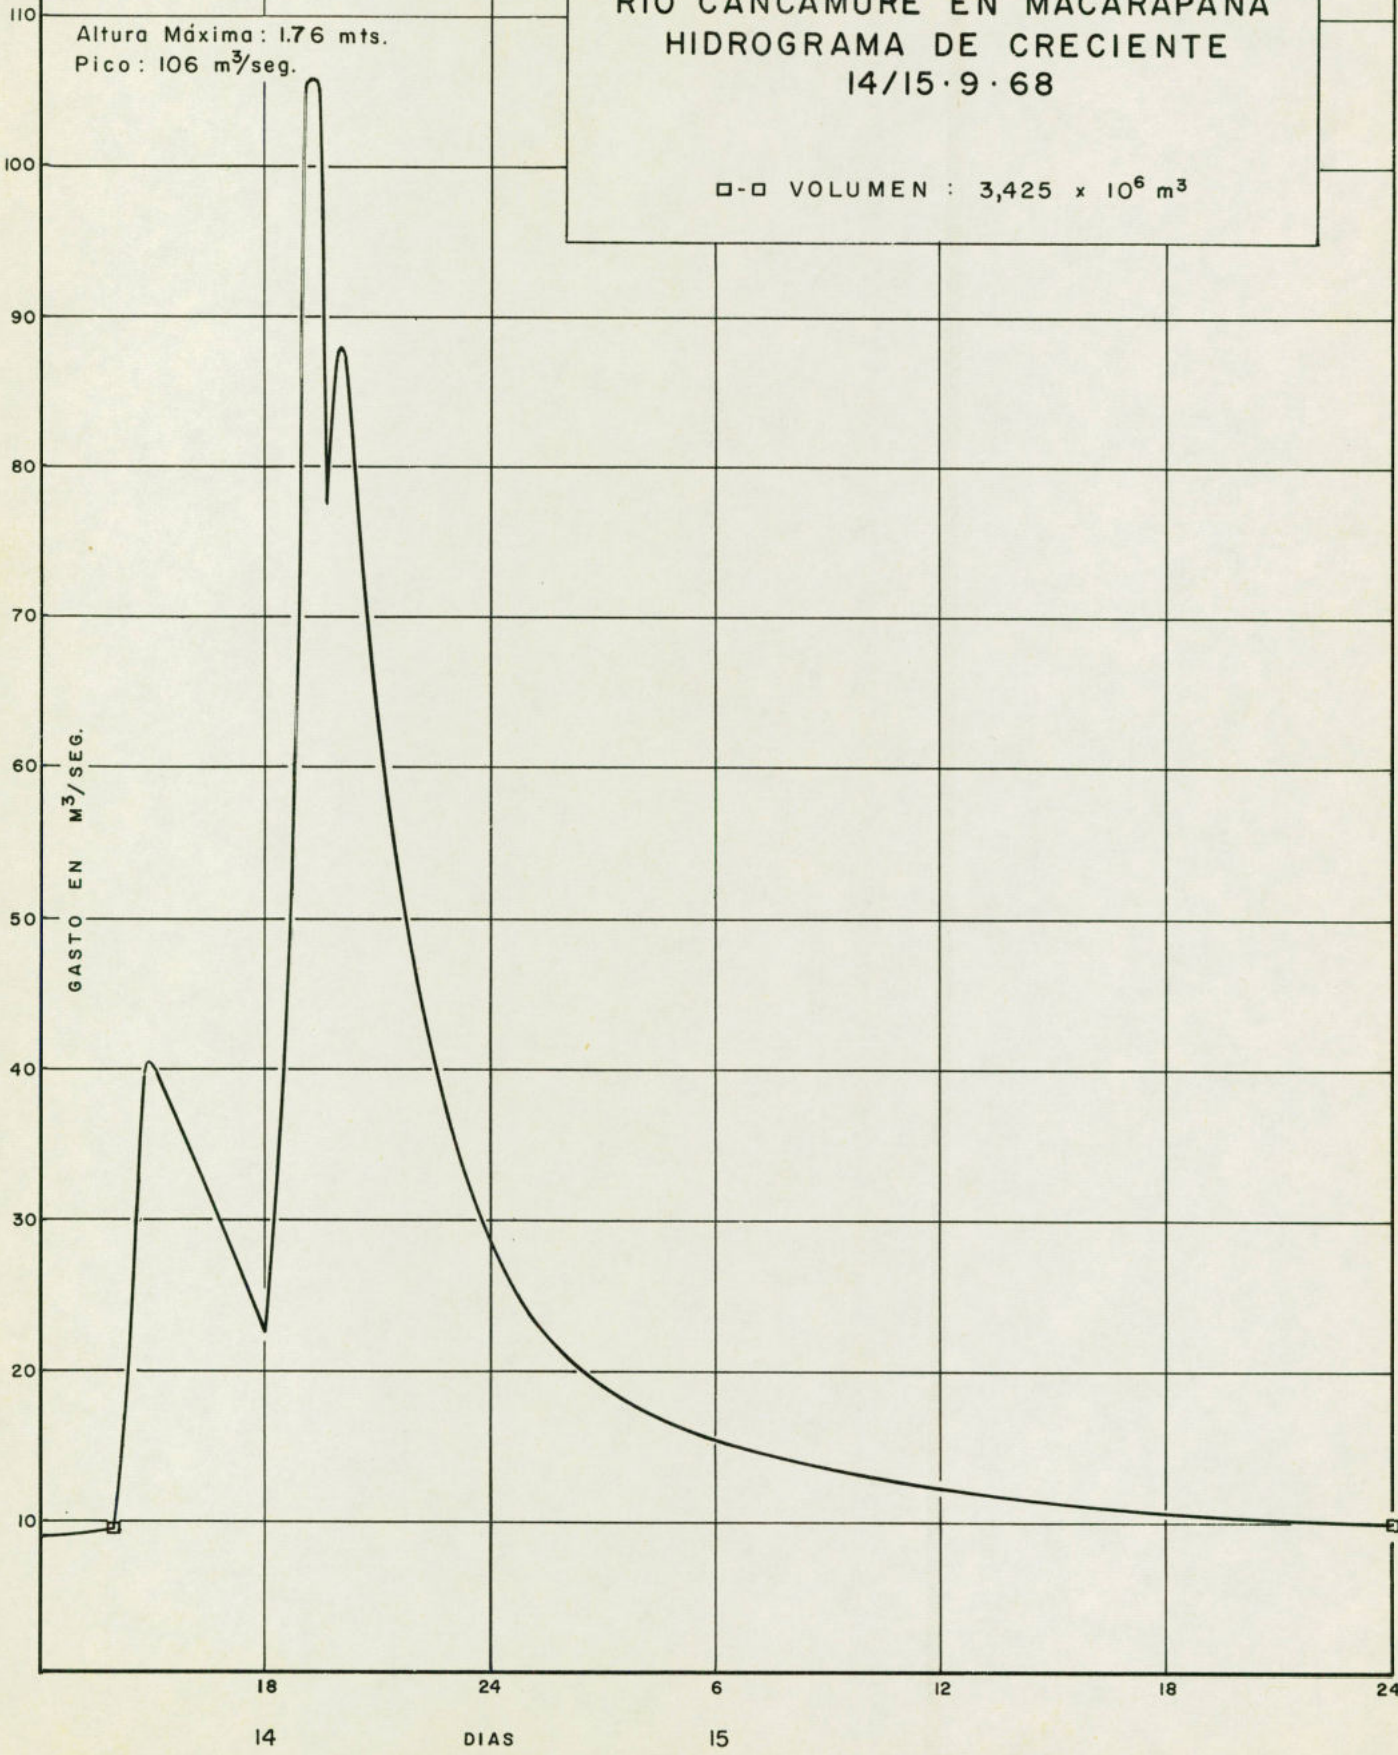
HIDROGRAMA DE CRECIENTE DEL RIO CANCAMURE

RIO CANCAMURE EN MACARAPANA
HIDROGRAMA DE CRECIENTE
14/15.9.68

Altura Máxima: 1.76 mts.
Pico: 106 m³/seg.

□-□ VOLUMEN : 3,425 x 10⁶ m³

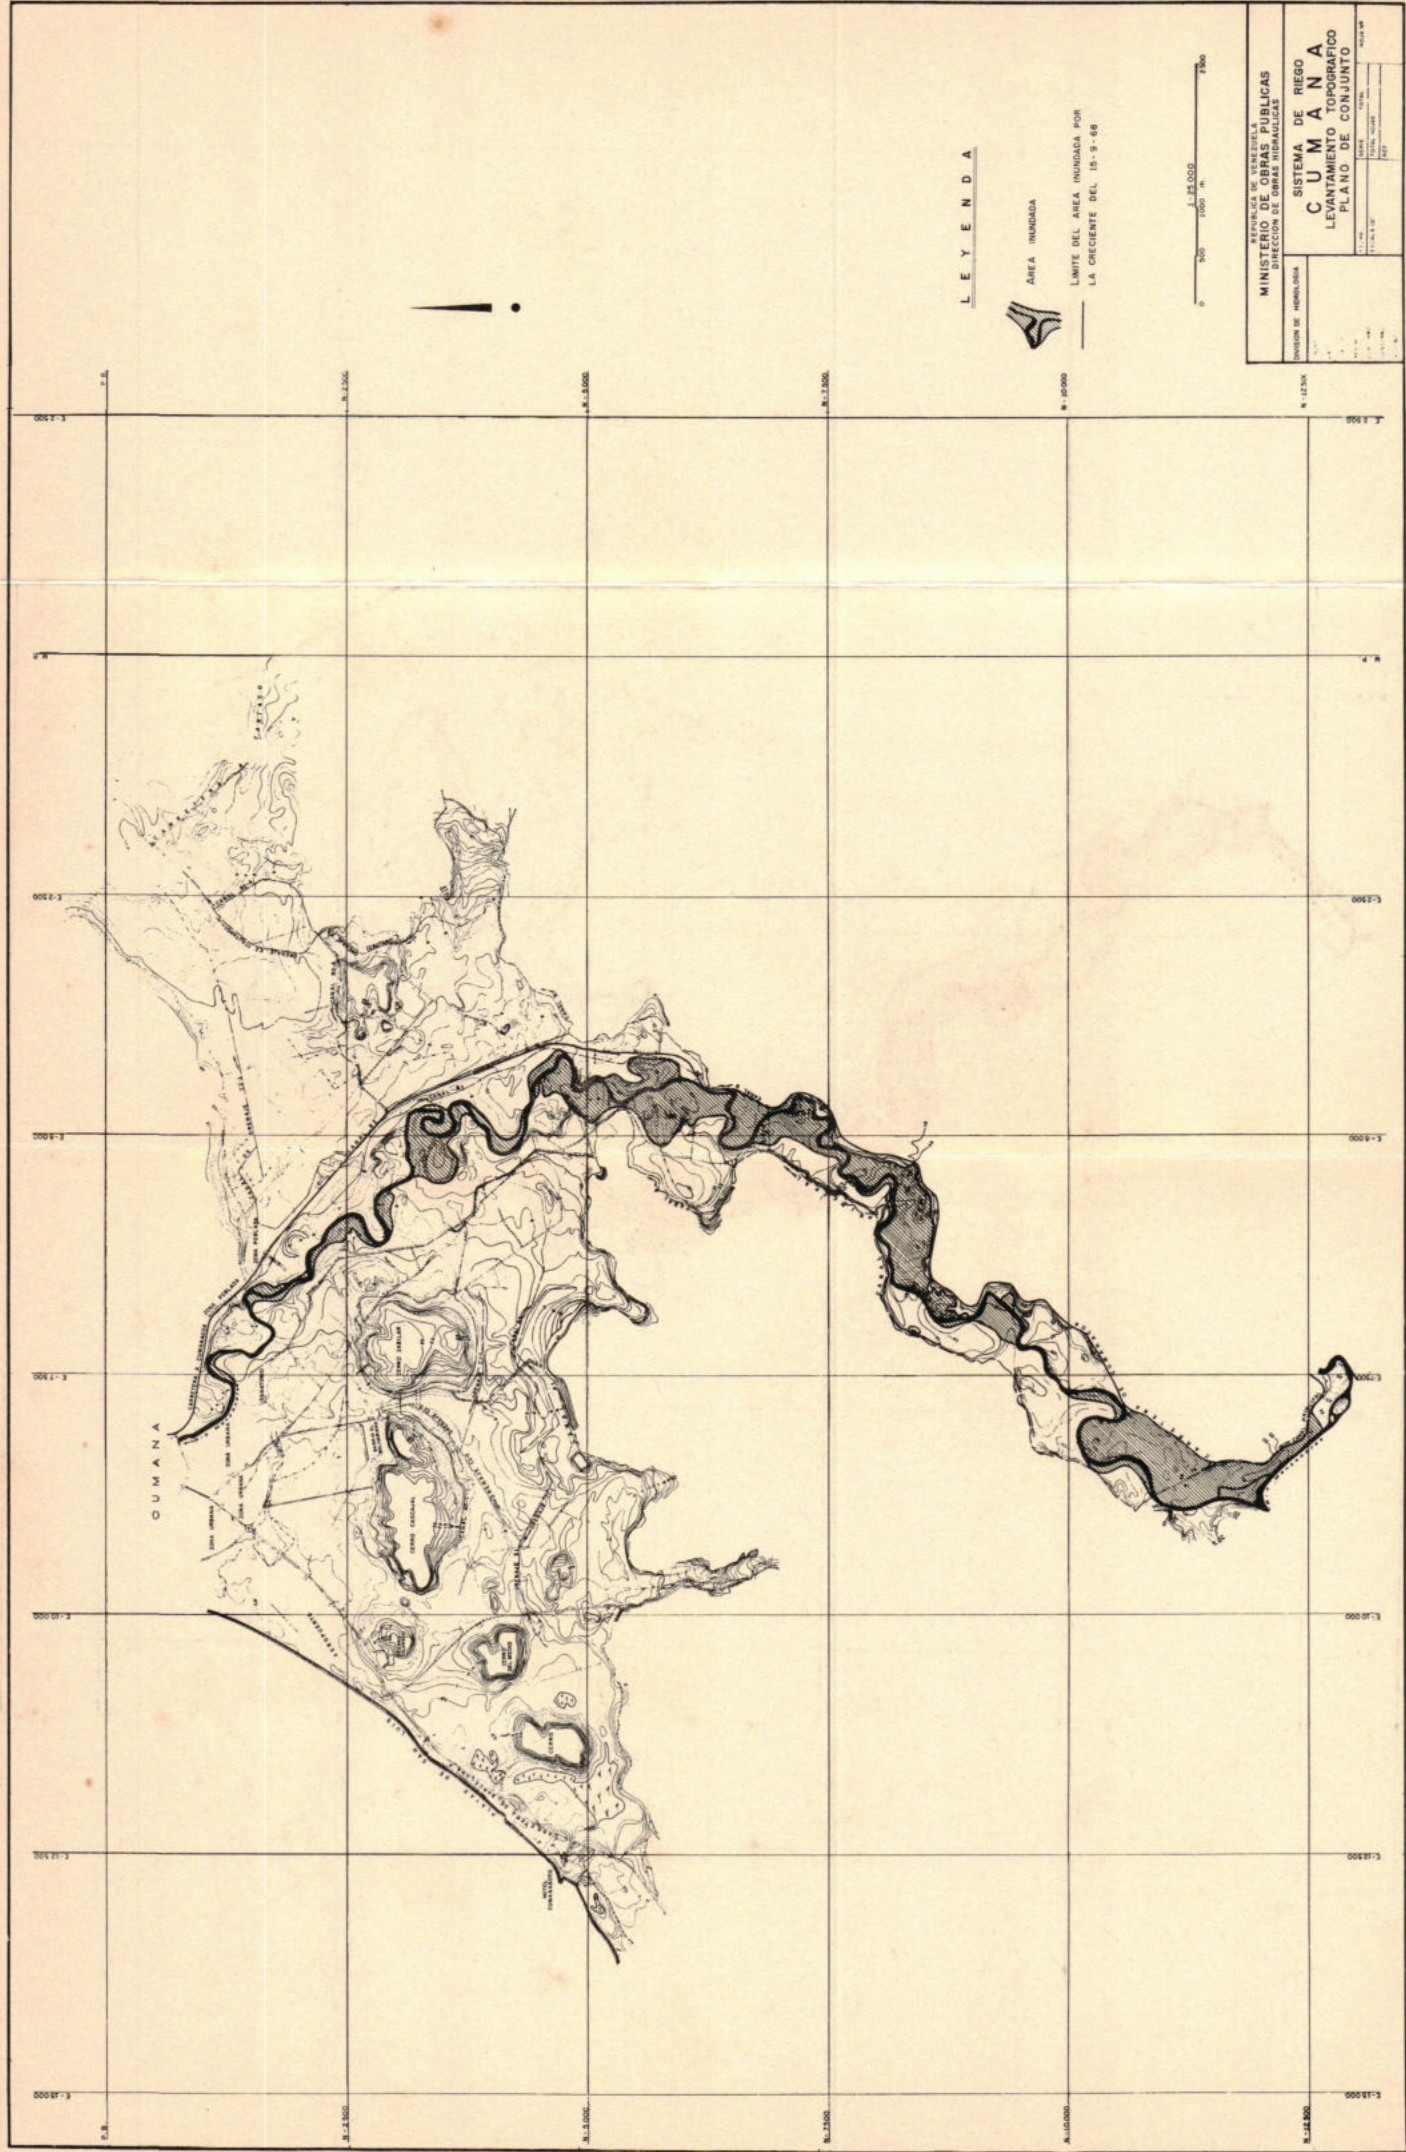
ZONA INUNDADA

— LIMITE DEL AREA INUNDADA POR
LA CHECIENTE DEL 15-9-68

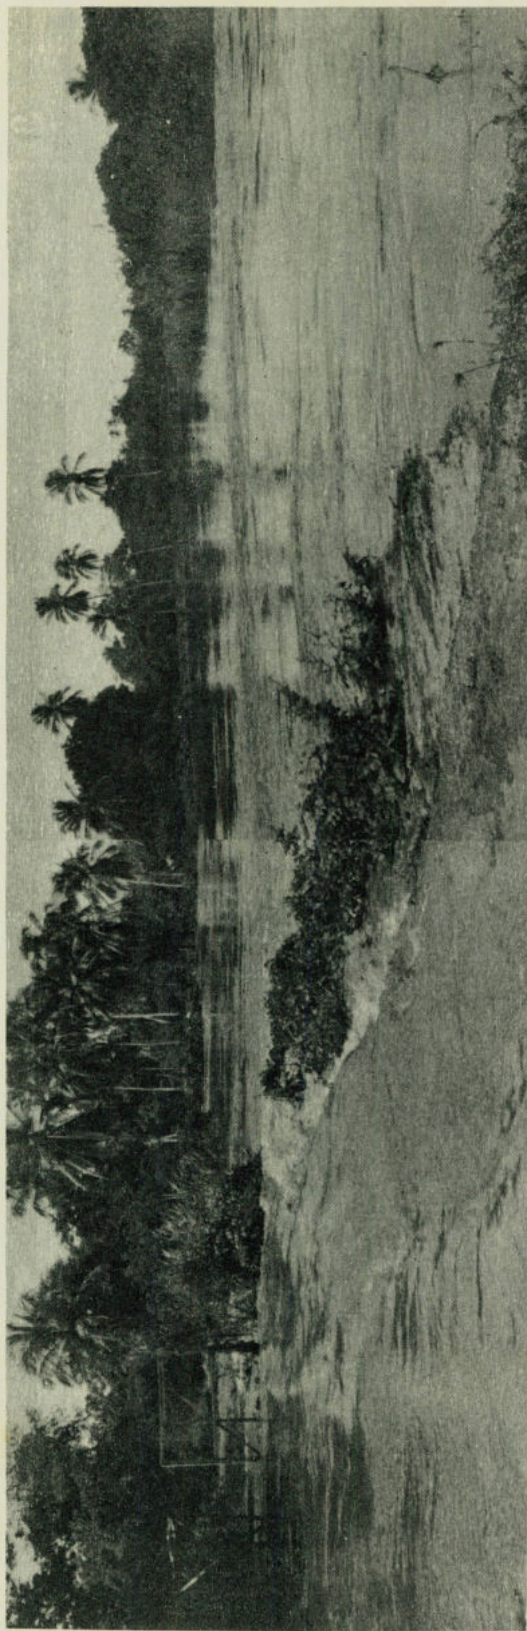
VARIACION DE NIVELES

RIO MANZANARES EN PUENTE GOMEZ RUBIO
