DIVISION DE AGUAS SUPERFICIALES

COMPORTAMIENTO DE LAS OBRAS DE VIALIDAD
ENTRE LAS POBLACIONES DE
MIJAGUAL-ARAUQUITA Y
DIQUE DE REGULACION DEL
RIO BOCONO
SECTOR LAS TRONCOSAS

Mayo de 1982

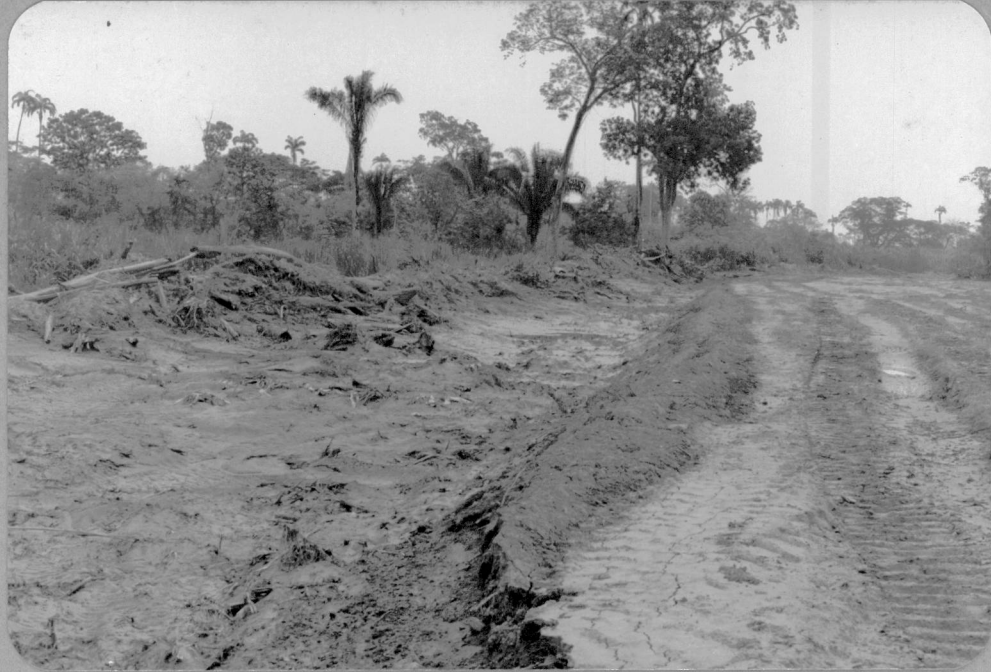
1

Anexo 1.-Sitio de emplazamiento del dique en La Troncosera adyacente por la margen derecha al río Boconó. Los suelos superficiales son grises-orgánicos y de alta erodabilidad.

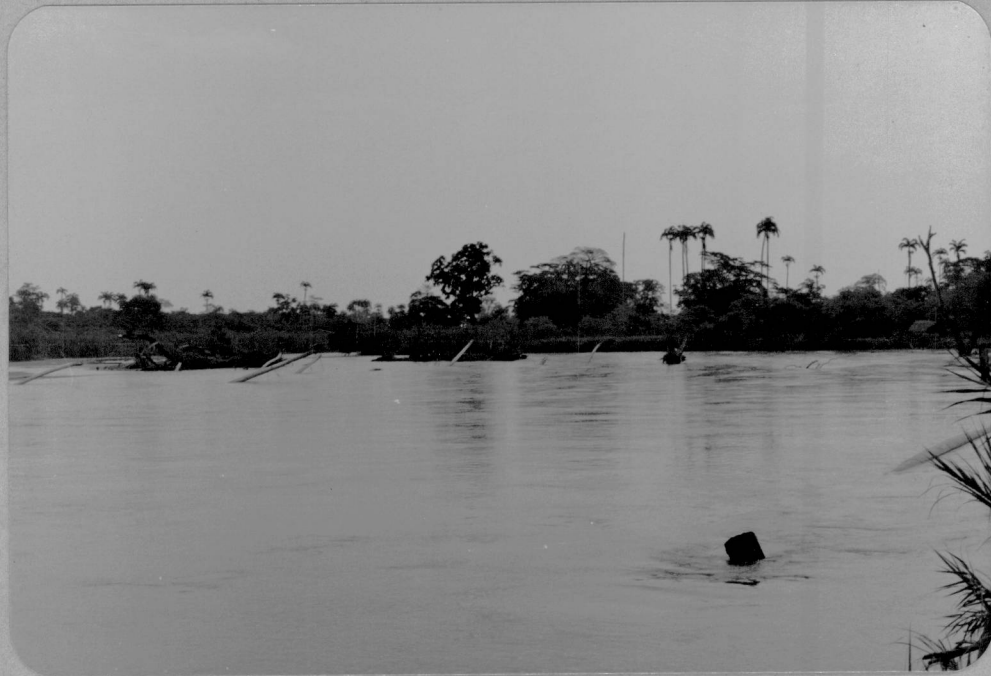
2

Anexo 2.-El río Boconó en el tramo La Troncosera nótese la gran cantidad de restos vegetales acumulados en la sección y la poca altura de los taludes. Estas condiciones favorecen la adopción de medidas protectivas utilizando dichos materiales.

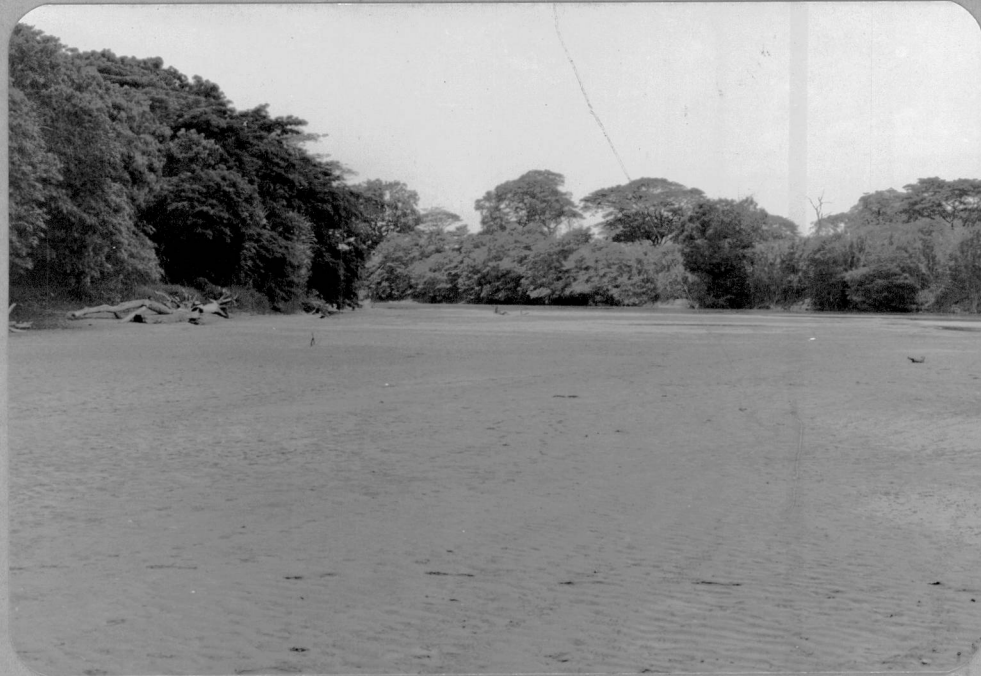
3

Anexo 3.-Barras de acumulación de sedimentos arenosos en las inmediaciones al sitio del Caldero, Río Boconó.

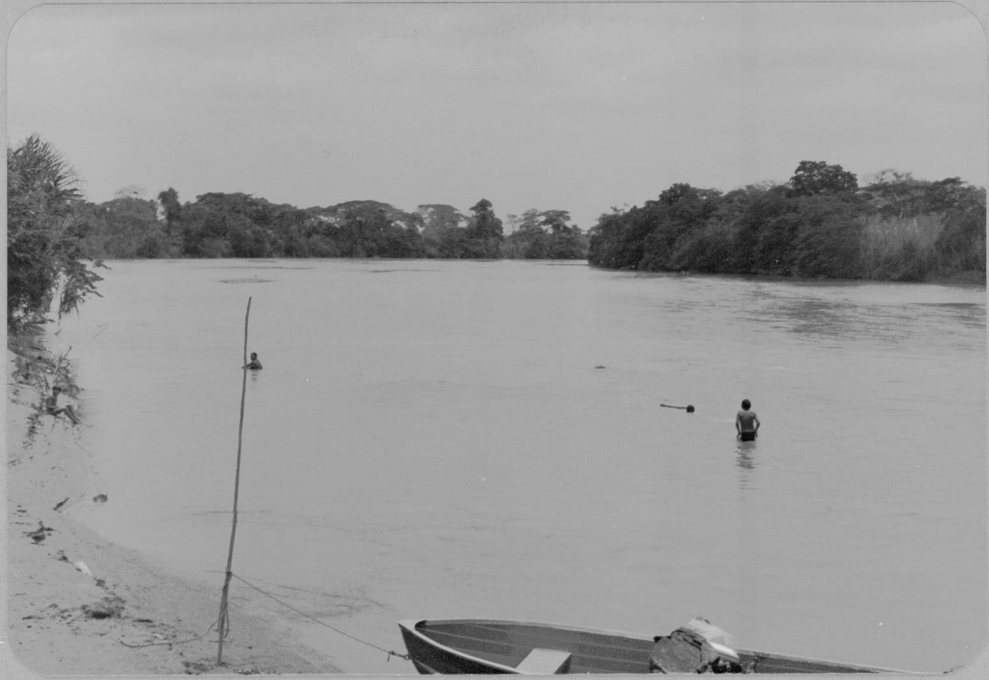
4

Anexo 4.-Curvatura del meandro del río Boconó adyacente a la población de Arauquita, la sección posee un ancho de 150m., los taludes son bajos y con buena protección vegetal. La profundidad máxima del flujo no excede en aguas bajas a 1m.

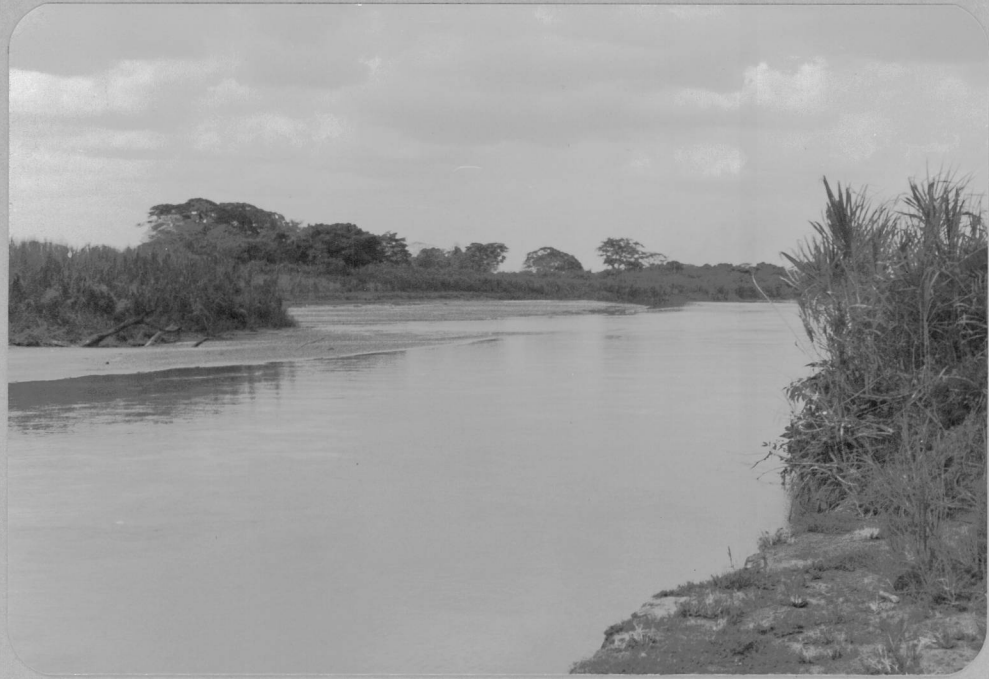
5

Anexo 5.-Confluencia de los ríos Boconó-Guanare cerca al sitio del Caldero, las barras arenosas son frecuentes, los taludes bajos y la vegetación de "Caña Brava" es común y ampliamente extendida hacia los márgenes de cauces.

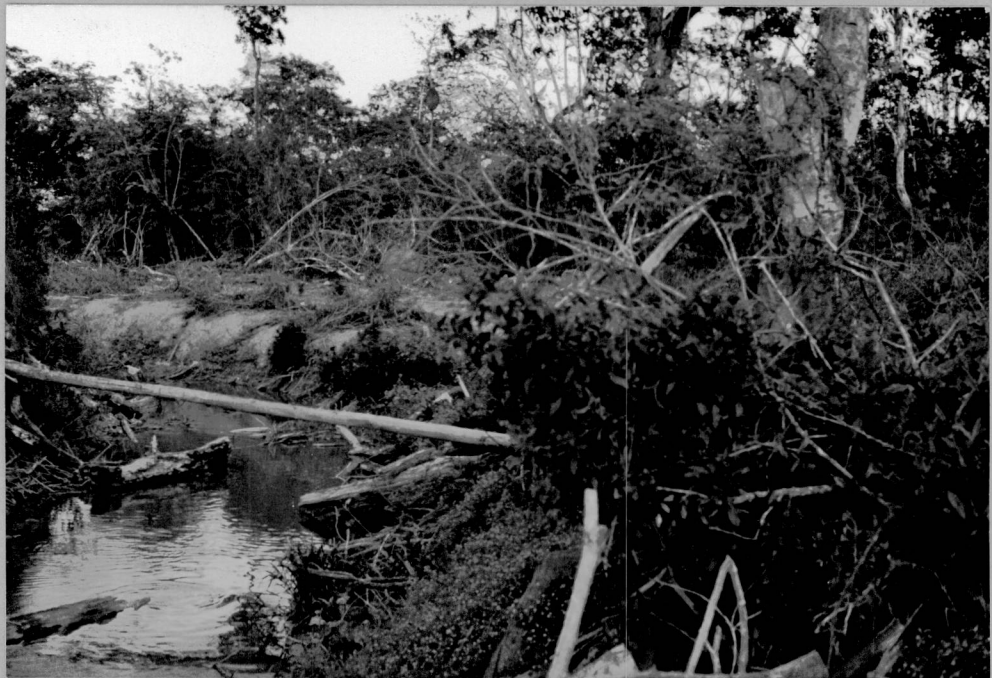
6

Anexo 6.-Estado actual del caño Hacha, interceptado por diques-carreteras con lo cual se modifica el drenaje y se favorece acumulación de restos vegetales en los cauces.
