UNIVERSIDAD CENTRAL DE VENEZUELA
FACULTAD DE INGENIERÍA
DEPARTAMENTO DE INGENIERÍA HIDROMETEOROLÓGICA

ASESORIA Y SERVICIO A LA SECCIÓN DE REHABILITACIÓN AMBIENTAL PARA
EVALUAR LOS INDICADORES DE GESTIÓN AMBIENTAL Y MEJORAR EL
SISTEMA DE INFORMACIÓN HIDROMETEOROLÓGICA.

INFORME FINAL

**Los Pijiguaos, Edo. Bolívar
Febrero-2001**

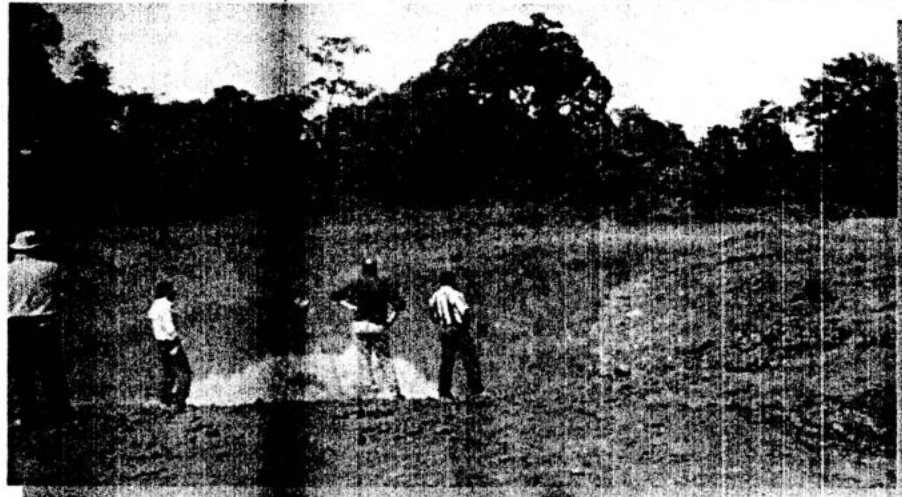
Fotografía 1: Laguna para atrape de sedimentos más antigua de las construidas

Las lagunas se construyen excavando fosas longitudinales con tractores y se va disponiendo el material hacia un borde que coincide con el borde del terreno, compactándose con la misma maquinaria, procurando darles más estabilidad. Ver fotografías 1 y 2.

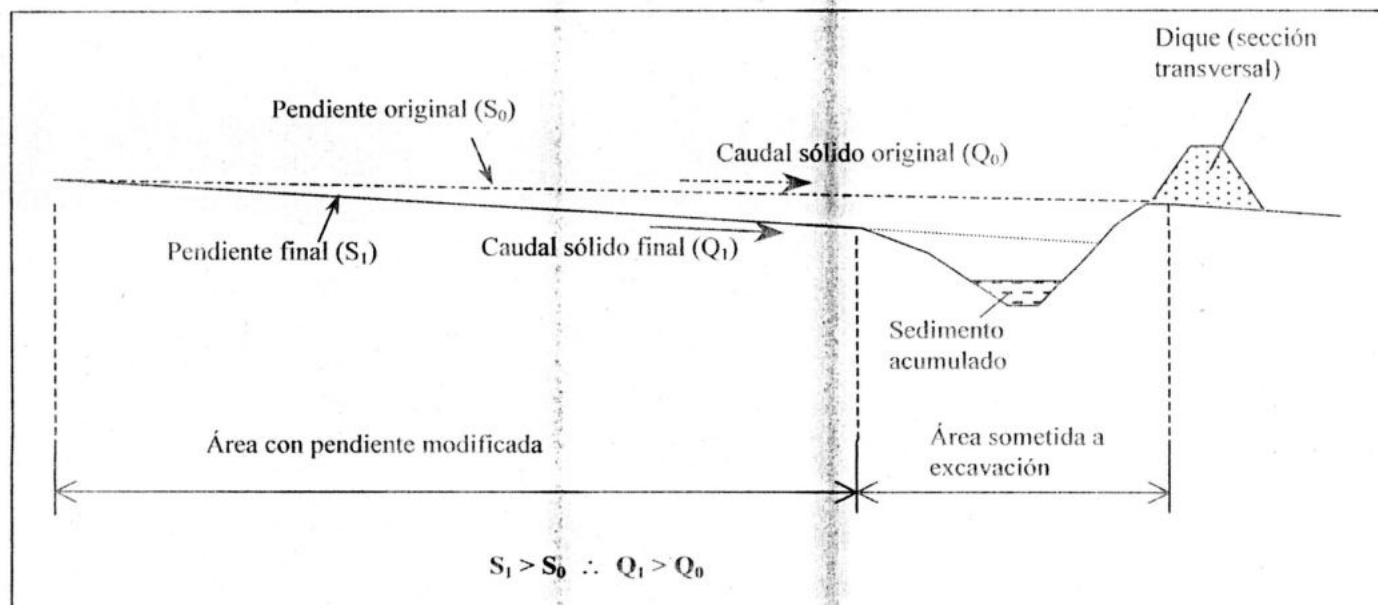
Figura B: Modificación de las pendientes en el terreno debida a la excavación de los suelos superficiales

Las dimensiones de las lagunas son variables y, por lo tanto, los costos de excavación difieren de uno a otro sector o bloque. Las visitadas en los bloques 3, 4 y 5 tienen capacidades que no superan los 20.000 m³. Estos sistemas presentan algunas desventajas, sin embargo, no significa que las mismas, especialmente aquellas bien ubicadas y con bajos costos en término de las horas de maquinaria para su construcción, deban descartarse si se complementan con otras medidas. La excavación de zanjas (fig. B) produce hacia las zonas deprimidas donde se construyen las lagunas un incremento de la pendiente, lo que origina un más eficiente aporte de sólidos hacia las partes deprimidas, lo que se acompaña de una mayor disección del suelo que se hace máximo durante la época lluviosa.

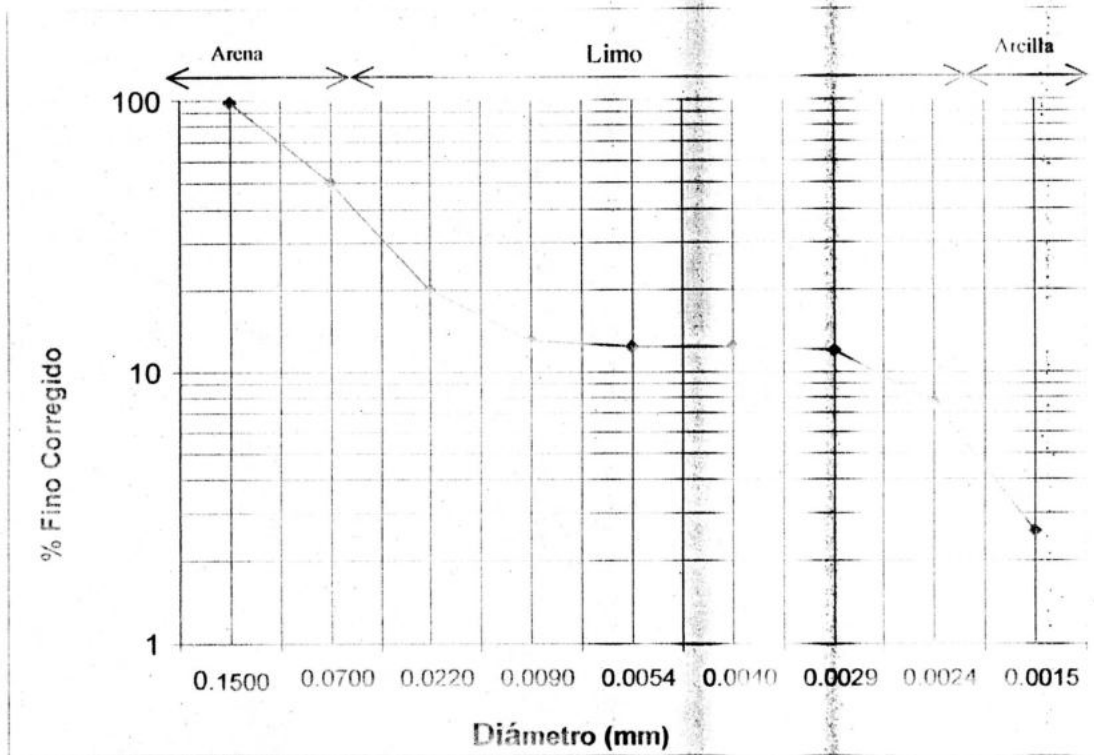
Gráfico N° 1: Granulometría de sedimentos

El material es predominantemente areno-limoso con una composición de 65-75 % en peso de arena fina, el limo alcanza a 20 % y la arcilla se encuentra en un 5 % en peso. El diámetro medio del sedimento es de 0,070 mm. Debe señalarse que la fracción arcillosa se presenta en un alto porcentaje adherido por fuerzas de absorción a la superficie de las mayores partículas y no es completamente separada con las concentraciones empleadas del desfloculante. La curva granulométrica se ilustra en el gráfico N° 1:
