**MEDICIONES DE CAMPO Y DE LABORATORIO  
PARA EVALUAR PROCESOS DE SEDIMENTACIÓN  
Y PENDIENTES DE EQUILIBRIO DEL LECHO  
DE CAUCES TORRENCIALES  
CON APLICACIÓN A LAS PRESAS  
DEL ESTADO VARGAS  
(PROYECTO PG-08-00-6663-2007)**

**INFORME FINAL (ETAPA I)**

José Luis López- Investigador Responsable Julio 2008

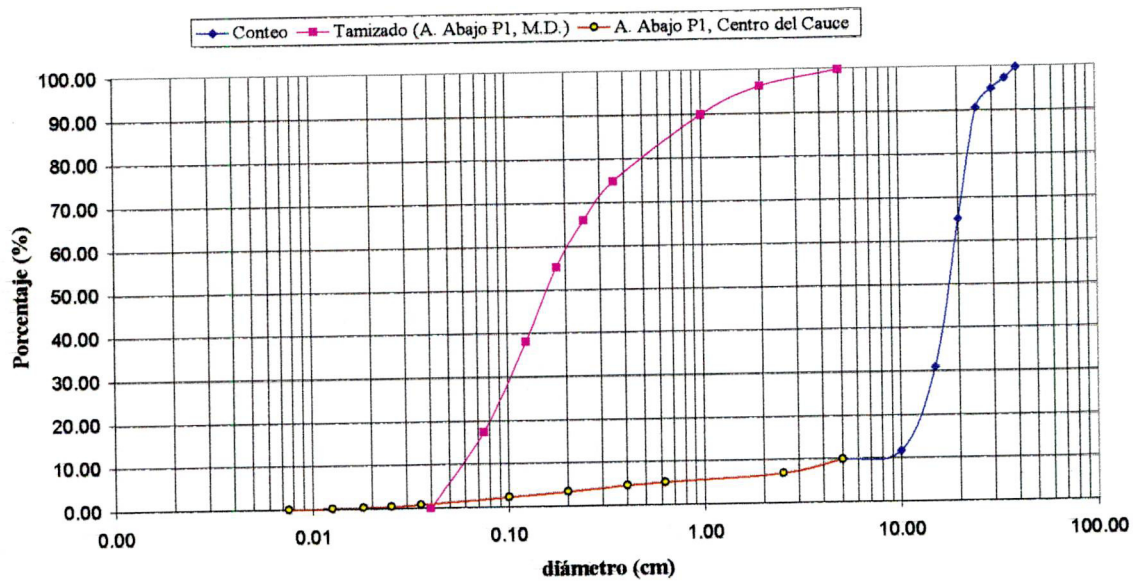
Figura 2. Granulometría combinada (conteo-tamizado) Alcantarilla aguas abajo de la presa 1 (conteo) + fracción fina aguas arriba de la presa 2 (centro del canal)

atribuye a la remoción de la fracciones más finas por efecto de los mayores caudales. La composición del lecho tomando en consideración cada una de estas se ilustra en la Fig. N° 2.

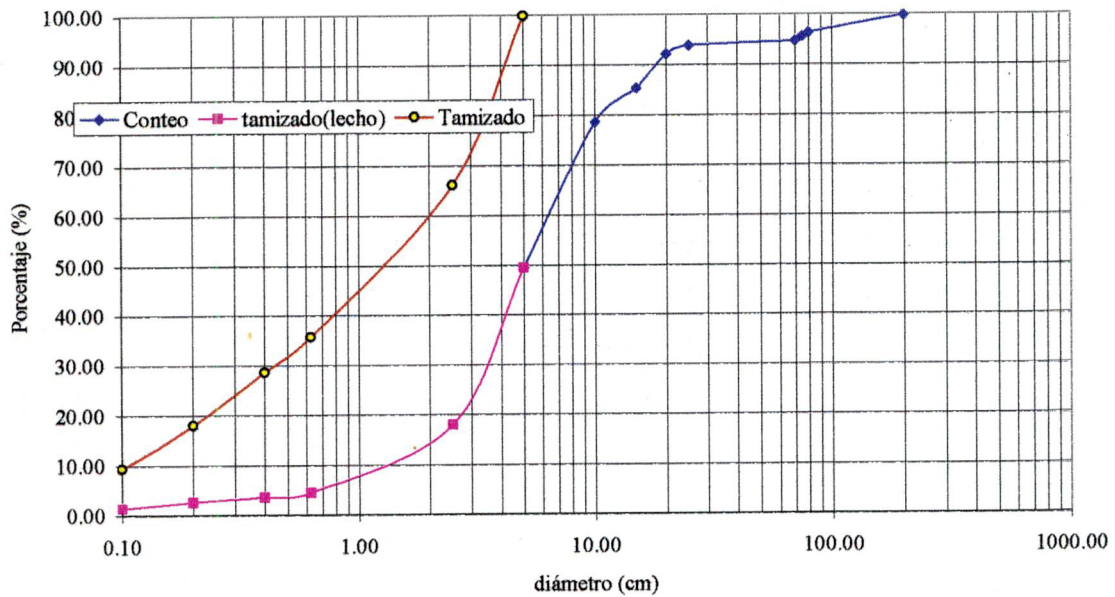
Figura 8. Granulometría combinada (conteo-tamizado) Camurí Grande Oeste, Aguas arriba de la Presa # 1.

- muestra del lecho 200 m. aguas arriba de la presa. En este sitio la proporción finos/gruesos era 20/80.
- muestra del material removido.
- se efectuó un conteo de material grueso.

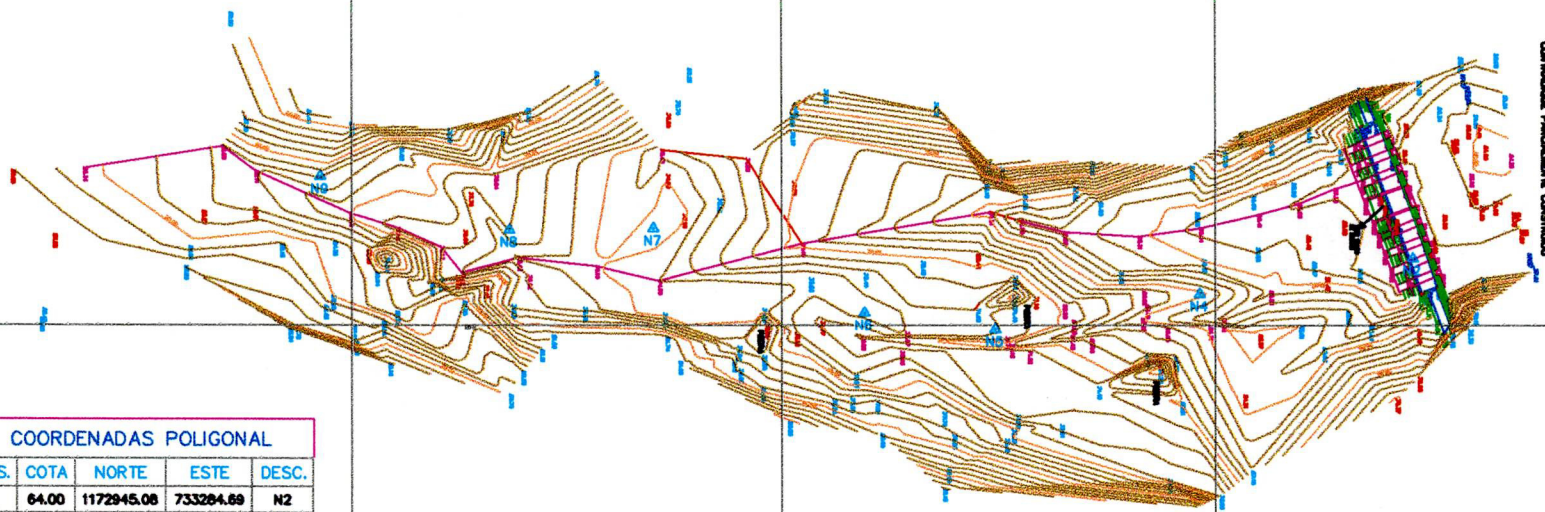
El levantamiento topográfico anexo permite apreciar las características de cauce y del vaso de las 3 presas.

Esta es una microcuenca mejor conservada que las anteriores, pero es la que muestra la existencia de enormes bloques actualmente estabilizados en las inmediaciones de la presa actual (única), hacia las márgenes de la sección es donde están depositados estos peñones y megabloques, en tanto el cauce se ha venido confinando hacia el centro sin observarse cambios o degradación en el lecho inmediato al dique. Algunas ventanas rectangulares del fondo si han sido parcialmente obstruidas por materiales sólidos en parte favorecido por la retención de restos vegetales.

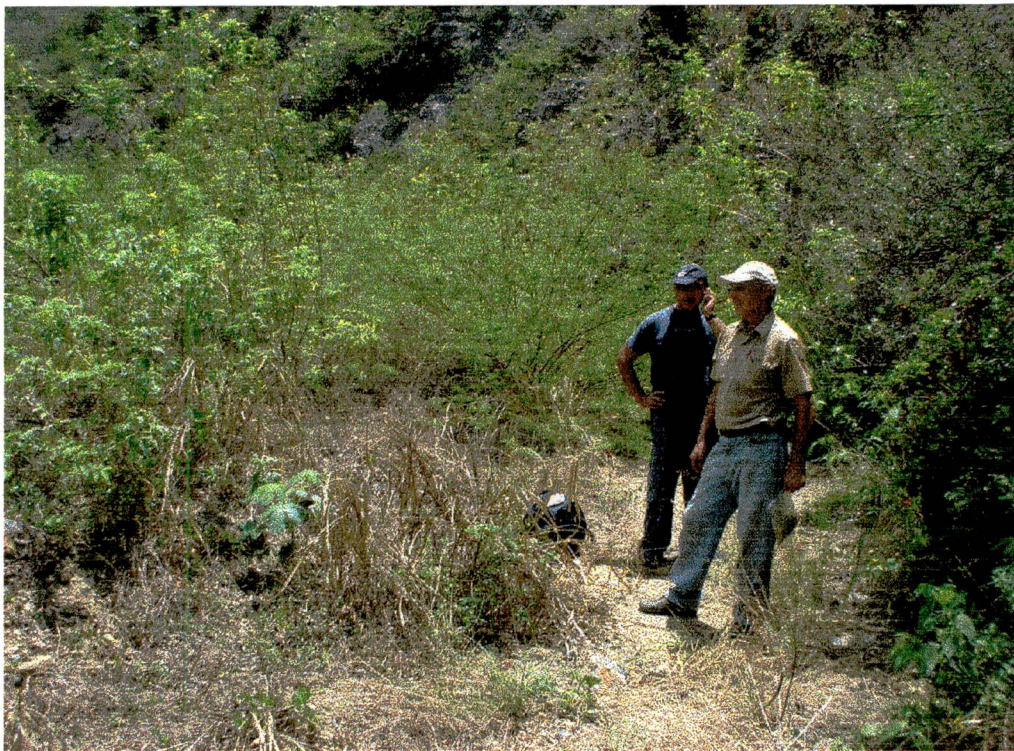
Alcantarilla- vaso sedimentado de la presa n° 1

- Las dos presas ubicadas aguas arriba constan cada una de la presa propiamente dicha y su contradique, y están totalmente sedimentadas, con el vaso cubierto de vegetación. Esto se atribuye al aporte significativo de sedimentos procedentes de la gran cárcava localizada hacia la parte mas elevada de la cuenca que presenta signos de mucha inestabilidad a partir de los arrastres y la activación de erosión de los suelos superficiales ocurridos durante el evento de Diciembre de 1999. Ambas presentan una deposición aguas abajo de la presa que cubre el primer escalón del gavión (1 m). Al presente entre la presa 2 y la nueva 3, no se aprecia acumulación de sedimentos aun cuando por la margen derecha existen tres cursos con altas pendientes que evidencian pronunciada erosión, no llegando aún los sedimentos al cauce de la Qda. Alcantarilla por la barrera que ejerce la densa vegetación en los lechos (ver foto).

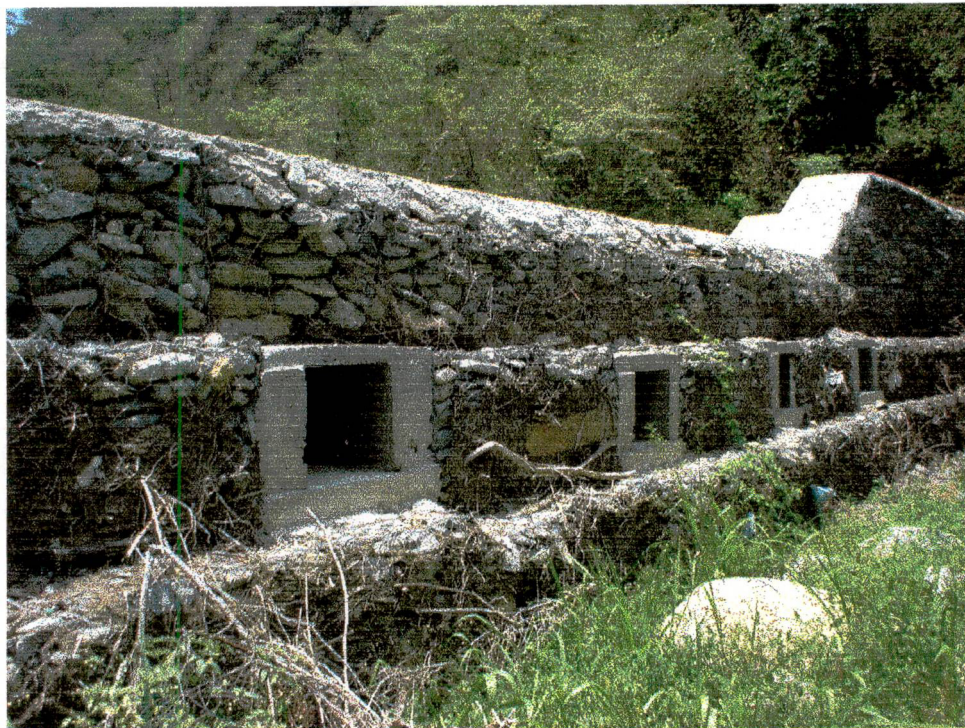
**Camurí Grande- Presa n°1 (desde aguas arriba)-  
Nótese el cimacio sin rematar**

- la presa 1, ubicada aguas arriba, es abierta con ventanas. Es de construcción reciente y se nota que se concluyó sin rematar el cimacio (ver foto). Se observa el paso de una creciente, que dejó restos vegetales, pero no llegó a obstruir las ventanas. El espacio entre dique y contradique fue sedimentado con peñones de 1 m a 1,5m. Un gasto estimado en 400 l/s pasaba por debajo de la presa (14/05/08)

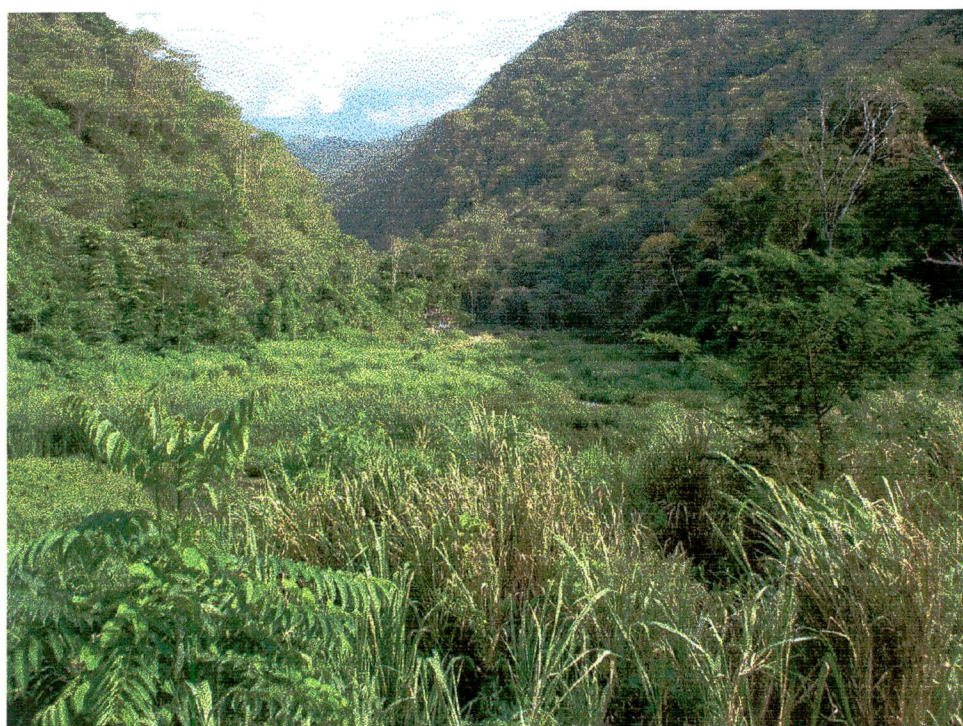
**Quebrada Migueleno- vista del vaso aguas arriba de la Presa n° 2**

En los vasos de estas presas el desarrollo de la vegetación no ha sido tan notable y existen sectores como el de la presa N° 2 (ver foto ) donde se aprecia el mismo tipo de cobertura vegetal original de la planicie fluvial. Notorio es observar que actualmente el río está disectando los aluviones predepositados en el fondo, detalle que se nota al pie de las presas con una intensidad mayor en la N° 3, en dirección aguas abajo (ver foto ).

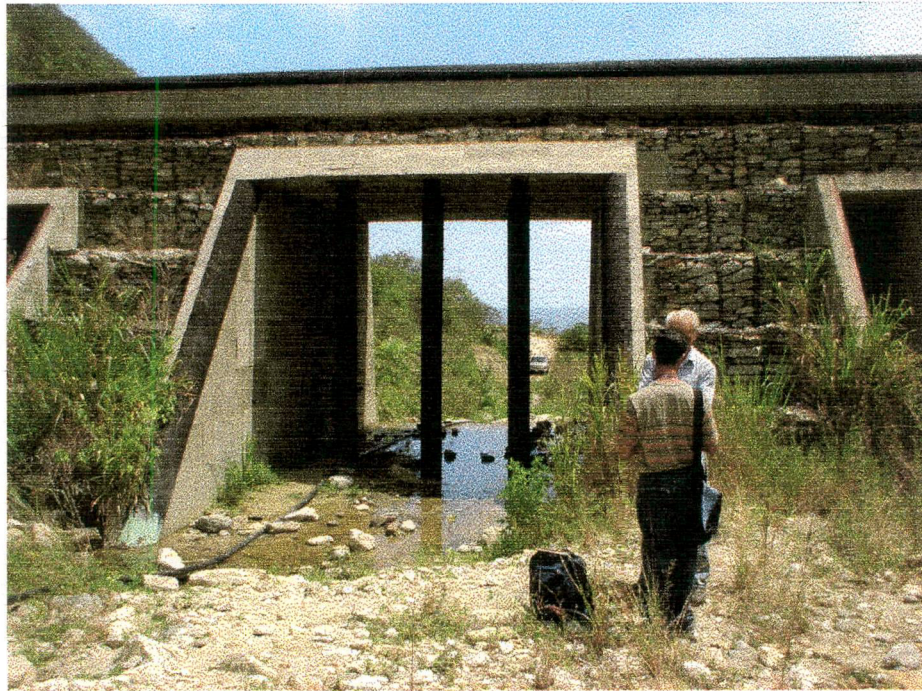
**Quebrada Camurí Chico- Ventana principal (n° 4)**

En Camurí Chico sigue existiendo una sola presa, de tipo abierta, la cual estuvo con la ventana central totalmente libre por mucho tiempo, hasta que recientemente se le colocaron dos barrotes verticales removibles, que permiten el acceso al vaso para su limpieza.

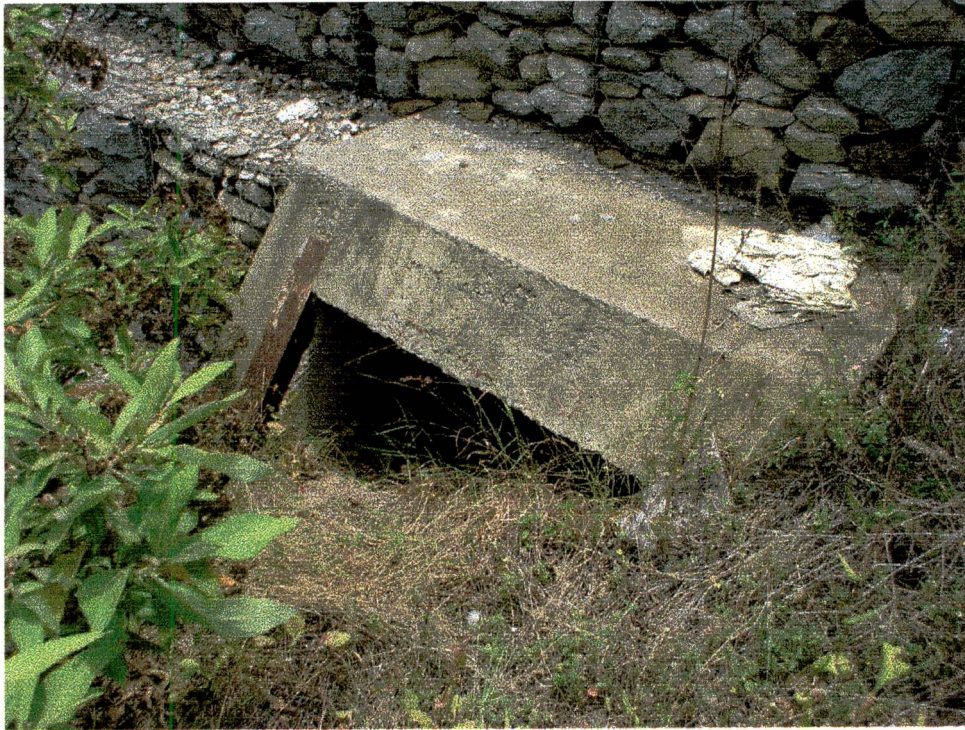
**Quebrada Camurí Chico- Ventana casi totalmente obstruida (n° 8)**

Las 7 otras ventanas existentes son rectangulares de 4,20 m de alto por 1,20 m de ancho: 3 de ellas se observaron totalmente limpias y 4 parcialmente o casi totalmente obstruidas por sedimentos.

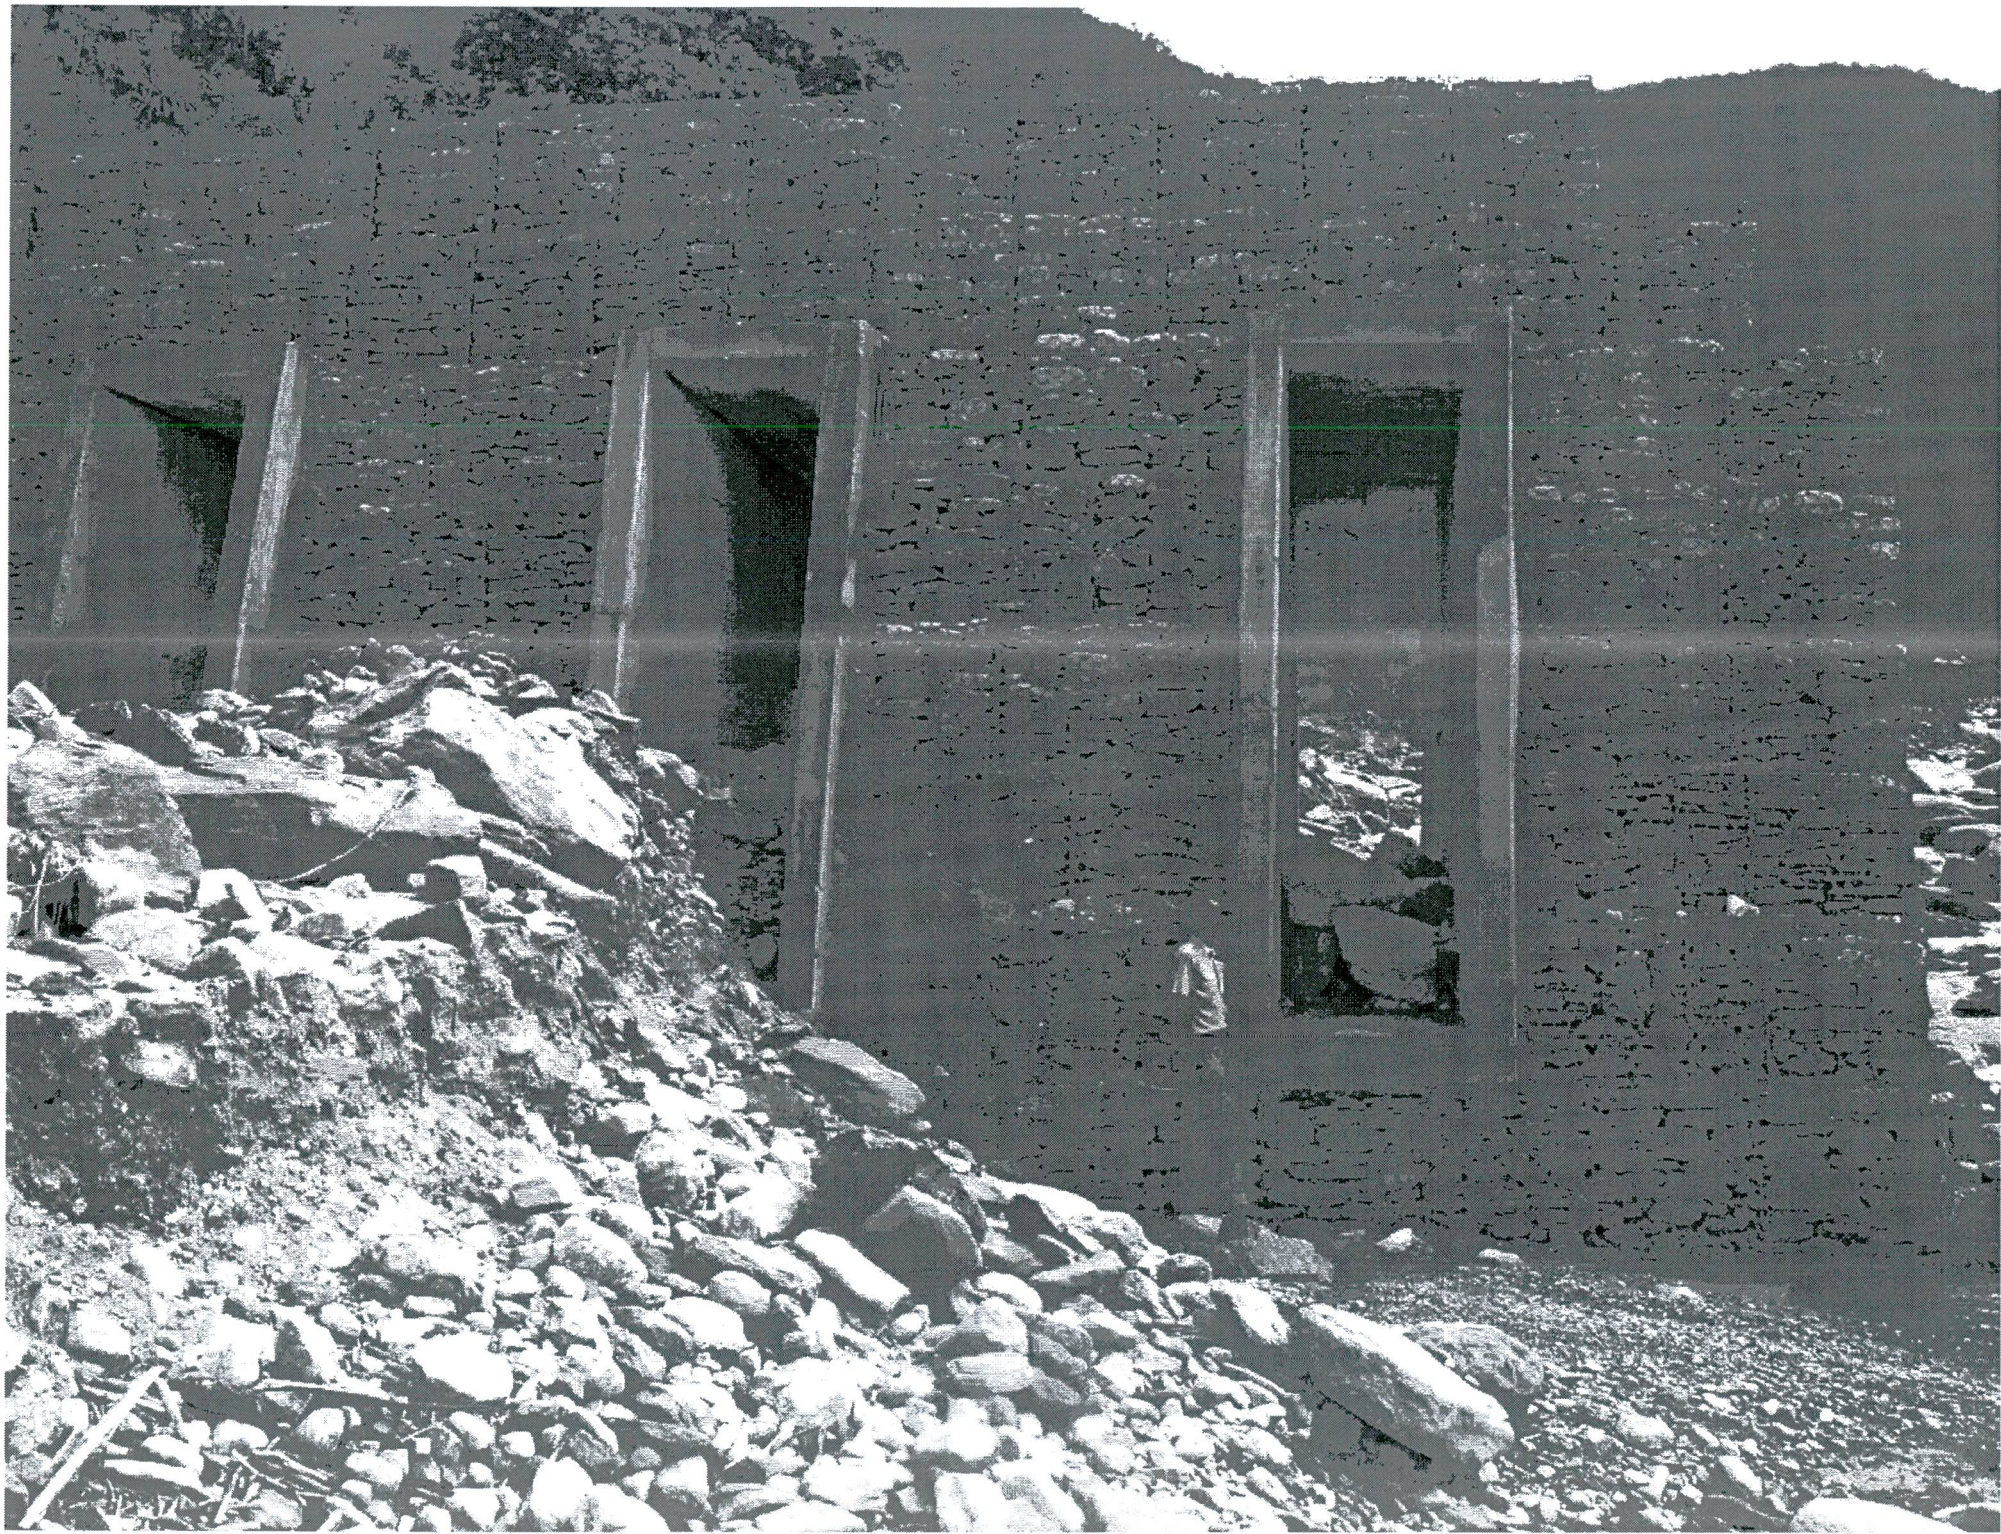
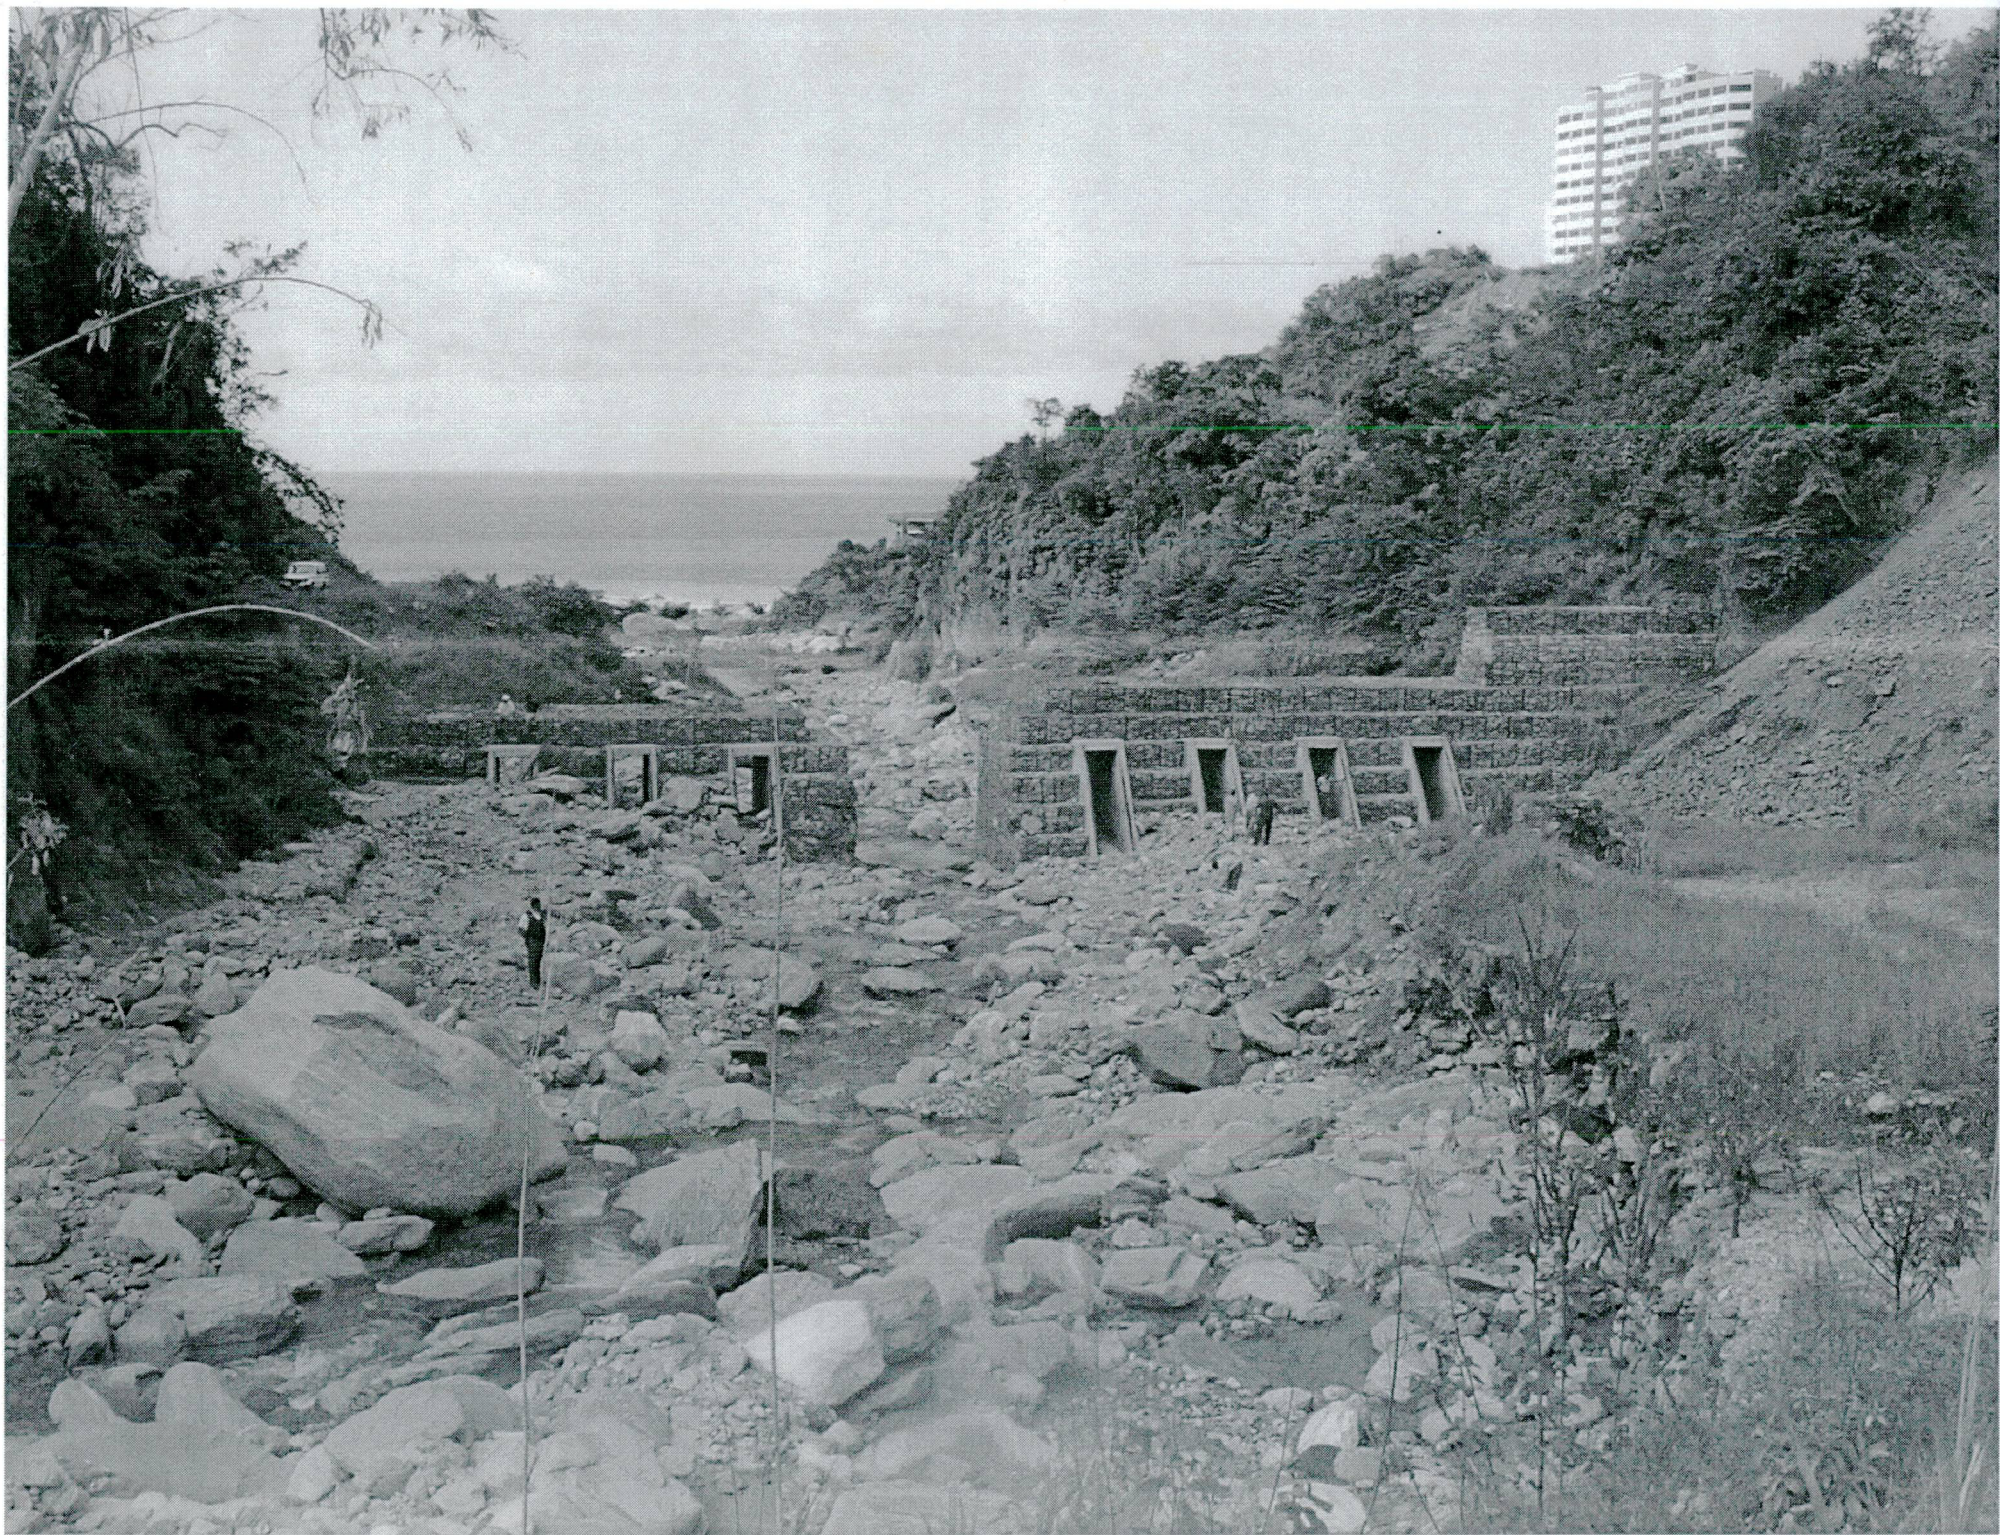
**Fotos 39 y 40.** Deslizamiento en el estribo derecho de la presa Camurí Chico (foto izquierda) y vista desde aguas arriba (foto derecha).
