DIRECCION DE HIDROLOGIA
DIVISION DE HIDROMETEOROLOGIA

**INFORMACION BASICA
SOBRE
INUNDACIONES**

**INSTRUCTIVO
CURSO DE OBSERVADORES**

JUNIO 1977

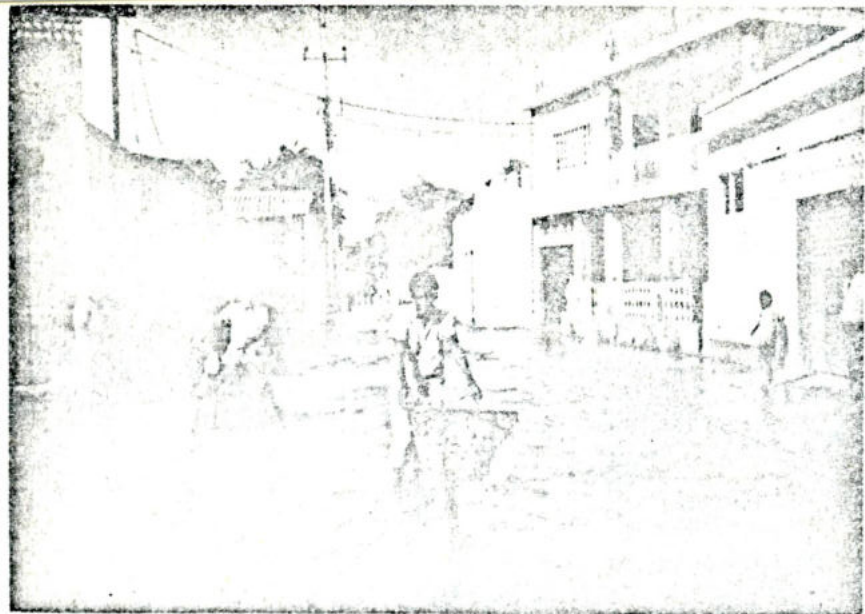
CALLE CEDEÑO

INUNDACION EN CUMANANA
