**EVALUACIÓN Y DIAGNÓSTICO DEL COMPORTAMIENTO DE LAS  
CANALIZACIONES Y PRESAS PARA CONTROL DE SEDIMENTOS EN EL  
ESTADO VARGAS CON MOTIVO DE LAS LLUVIAS DE FEBRERO DEL  
2005**

**Informe Final**

**Febrero 28, 2005**

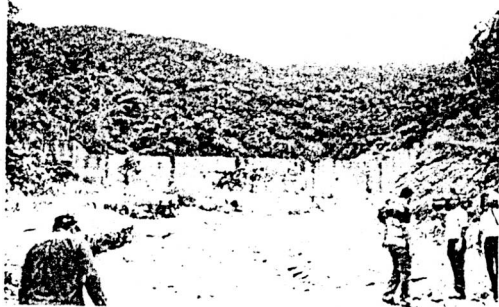
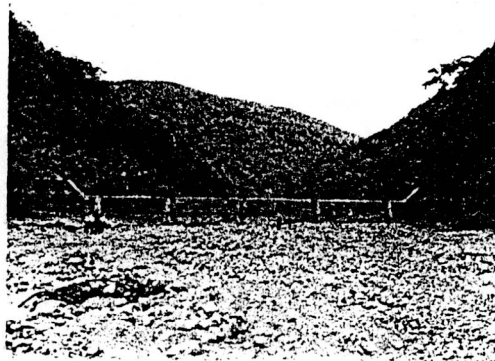
ciclópeo, de 4 m de altura, y fue construida el año 2002. El ancho de las aberturas es de 1 m. La presa se encuentra parcialmente sedimentada y ha cumplido su función de atrapar los clastos más grandes y dejar pasar los sedimentos menos gruesos (Fotos 5 y 6). Se observa un deslizamiento sobre el estribo izquierdo, el cual sin embargo no constituye una amenaza a la estabilidad de la misma. La Presa N° 4 es una presa cerrada de gaviones de 5 m de altura y se encuentra totalmente sedimentada (Fotos 7 y 8).

Fotos 5 y 6. Presa N° 3 del tipo abierta de concreto ciclópeo en la Qda. Curucutí. Vista desde aguas abajo (izq.) y desde aguas arriba (derecha).

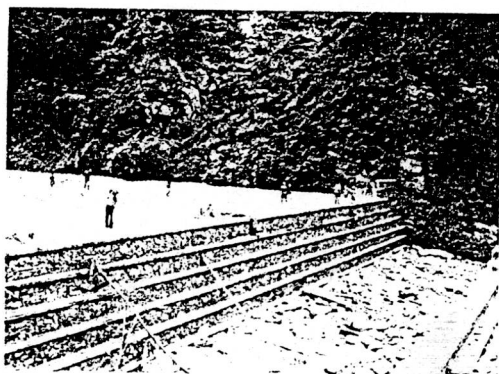
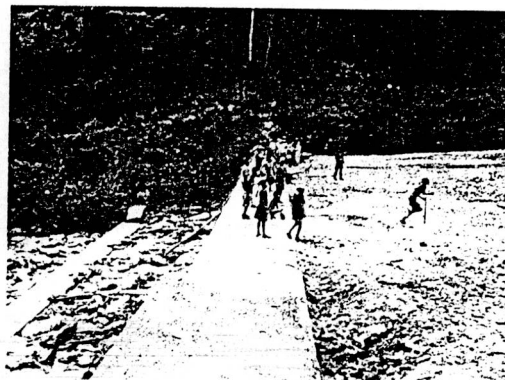
Fotos 7 y 8. Presa N° 4 en la Quebrada Curucutí. Vista desde aguas abajo (izq.) y del vaso de sedimentación (derecha).

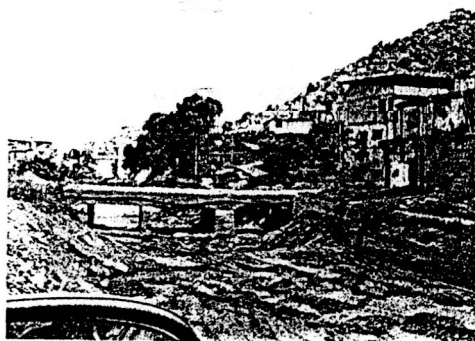
Aguas debajo de las presas en la vía de acceso a los sitios visitados, se encuentra un puente antiguo de baja altura, con dos pilas centrales que constituyen un obstáculo para el paso de los flujos de las crecientes (Foto 8a).

Foto 8a. Vista del Puente de la Quebrada Curucutí. Nótese la reducción de la sección hidráulica por efecto de las pilas del puente.
