UNIVERSIDAD CENTRAL DE VENEZUELA
FACULTAD DE INGENIERÍA
INSTITUTO DE MECÁNICA DE FLUIDOS

**INSPECCIÓN DEL DIQUE MARGINAL DEL RÍO
TUY EN LA POBLACIÓN DE EL CLAVO
(ESTADO MIRANDA)**

JUNIO 2003

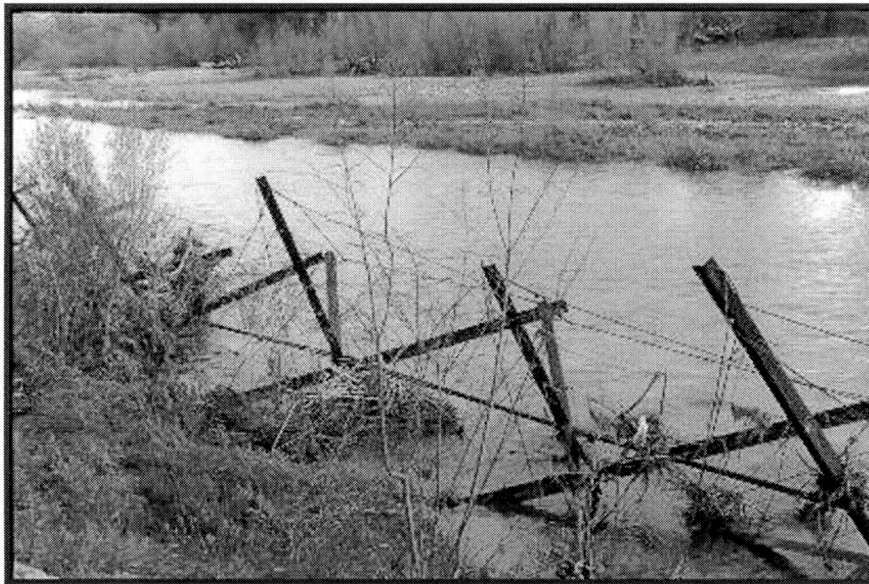
Figura 6. Detalle de una serie de Kernell Jacks colocados en Verde River, Arizona, USA.
(Fuente: <http://www.tostreams.org>).

Colocar estructuras flexibles del tipo Kernell Jacks que se orienten con la corriente y retengan contra el talud restos de vegetación. Esta medida mitiga notablemente la erosión al reducir la velocidad del río e inducir la deposición de sedimentos.

Los Kernell Jacks son estructuras de muy bajo costo, que consisten en crucetas fabricadas con tres ángulos de acero de 4" o en su defecto con estantillos metálicos para

cercas, como se aprecia en las Figuras 6 y 7. Estas crucetas deben rigidizarse y unirse entre sí con alambre de calibre suficiente. Una vez ensamblada la serie de crucetas, la corriente la orientará sobre la margen a proteger, tomando en cuenta que el extremo aguas arriba debe ser fijado a tierra.

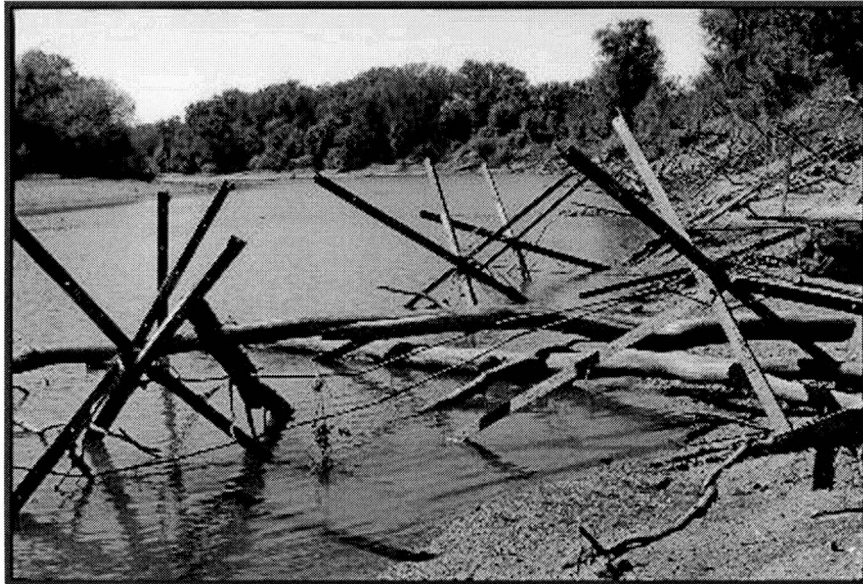
Figura 7. Vista de una serie de Kernell Jacks colocados en Blue River, Kansas, USA.
(Fuente: <http://www.tostreams.org>).

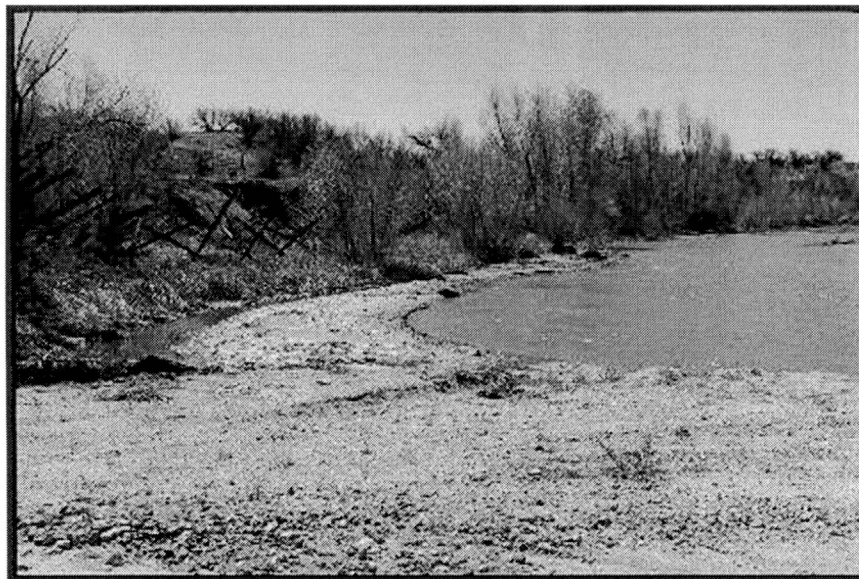
Figura 8. Efecto final de la colocación de Kernell Jacks en Santa Cruz River, Arizona, USA. Nótese la deposición de sedimentos inducida por los jacks en la margen externa de la curva. (Fuente: <http://www.tostreams.org>).

En la Figura 8 se observa el efecto final deseado.
