Ministerio del Ambiente y de los Recursos Naturales Renovables
Dirección General de Información e Investigación del Ambiente
Dirección de Hidrología
División de Aguas Superficiales

LABORES DE EXTRACCION DE ARENAS EN EL RIO YURUBI
REFERENCIA ESPECIAL A ACTIVIDADES EN LA
HACIENDA SANTA BARBARA

Caracas, Julio , 1986

Autor: David Pérez Hernández

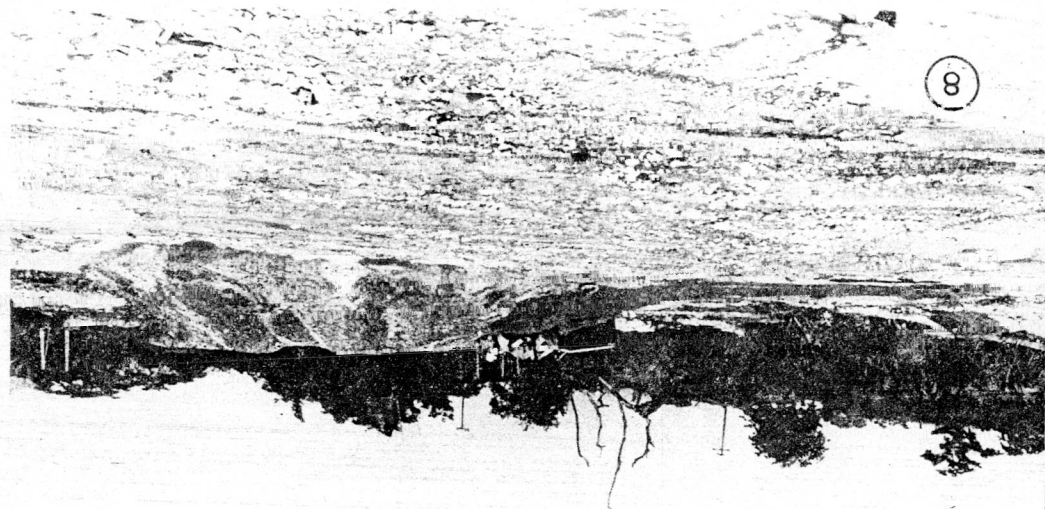
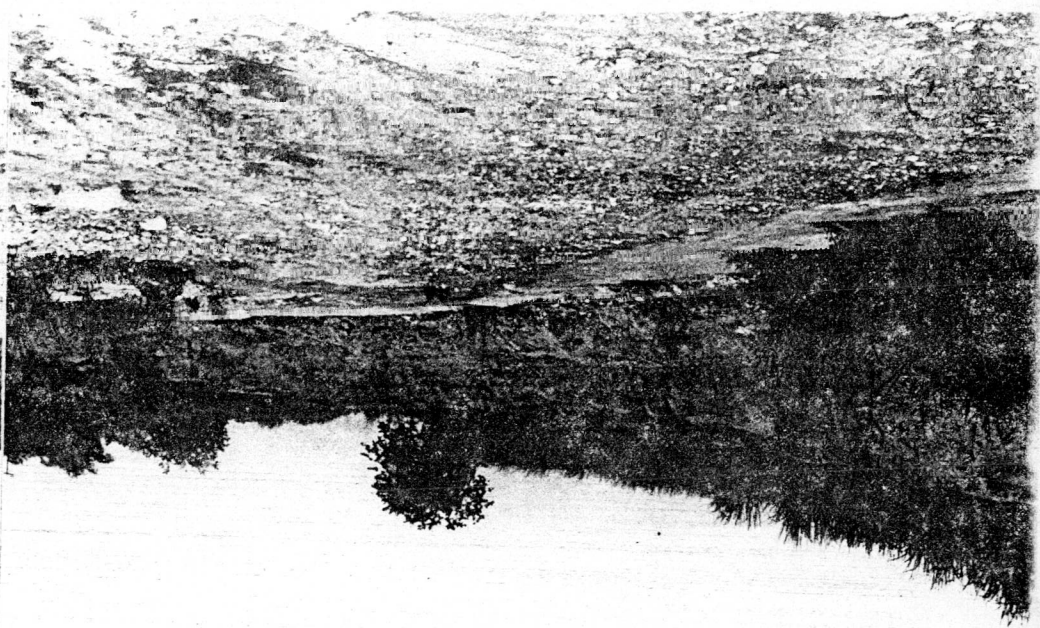
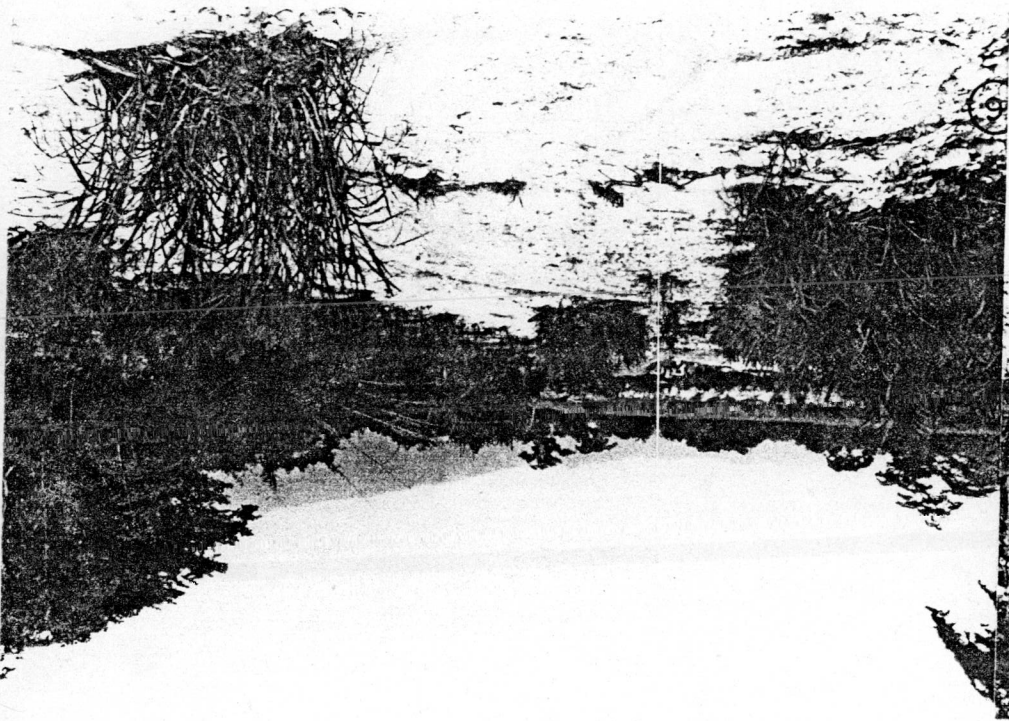
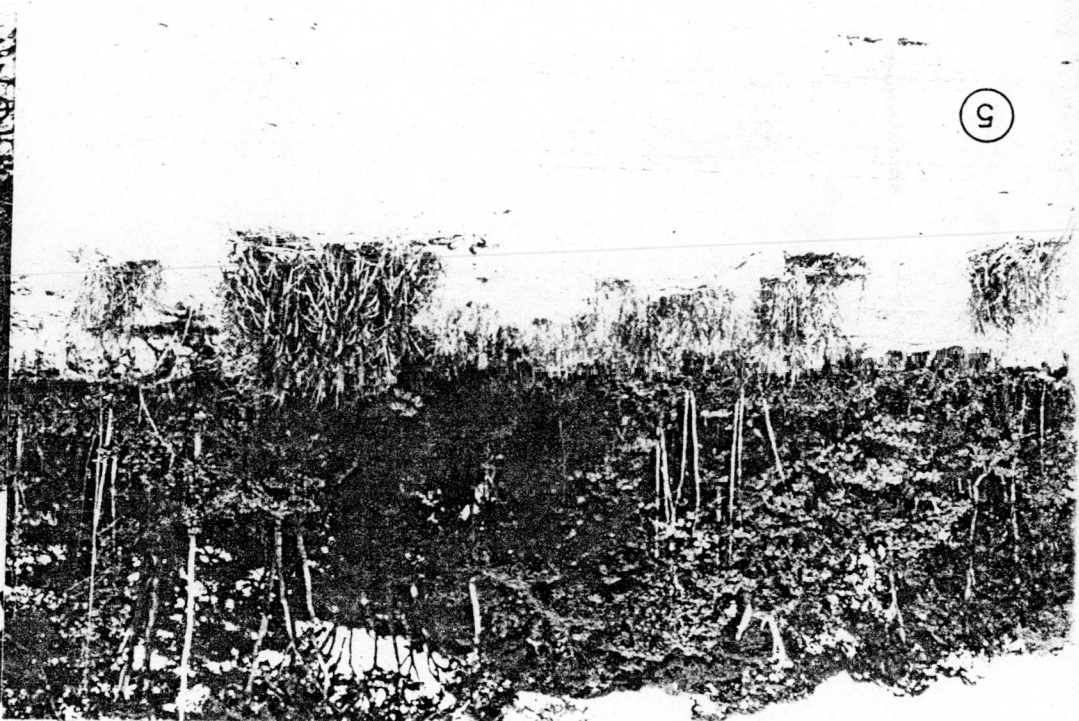
Aquí se construyeron espigones con aportes de MARNR en 1985 por un monto de Bs. 75.000,00 para proteger la margen izquierda. Obsérvese el talud vertical de la margen derecha (Foto tomada hacia Aguas Arriba) y en general la degradación del lecho como consecuencia de explotación de arena.
