INFORME PRE-INVIerno SOBRE CAUCES
DE LA ZONA ADMINISTRATIVA N° 1

INSPECCION DE LOS PRINCIPALES CAUCES DE LA RED HIDROGRAFICA
DEL DISTRITO FEDERAL Y ESTADO MIRANDA CON FINES DE PREVENCION
Y CONTROL DE INUNDACIONES

DEPARTAMENTO DE HIDROLOGIA

ZONA ADMINISTRATIVA Nº 1

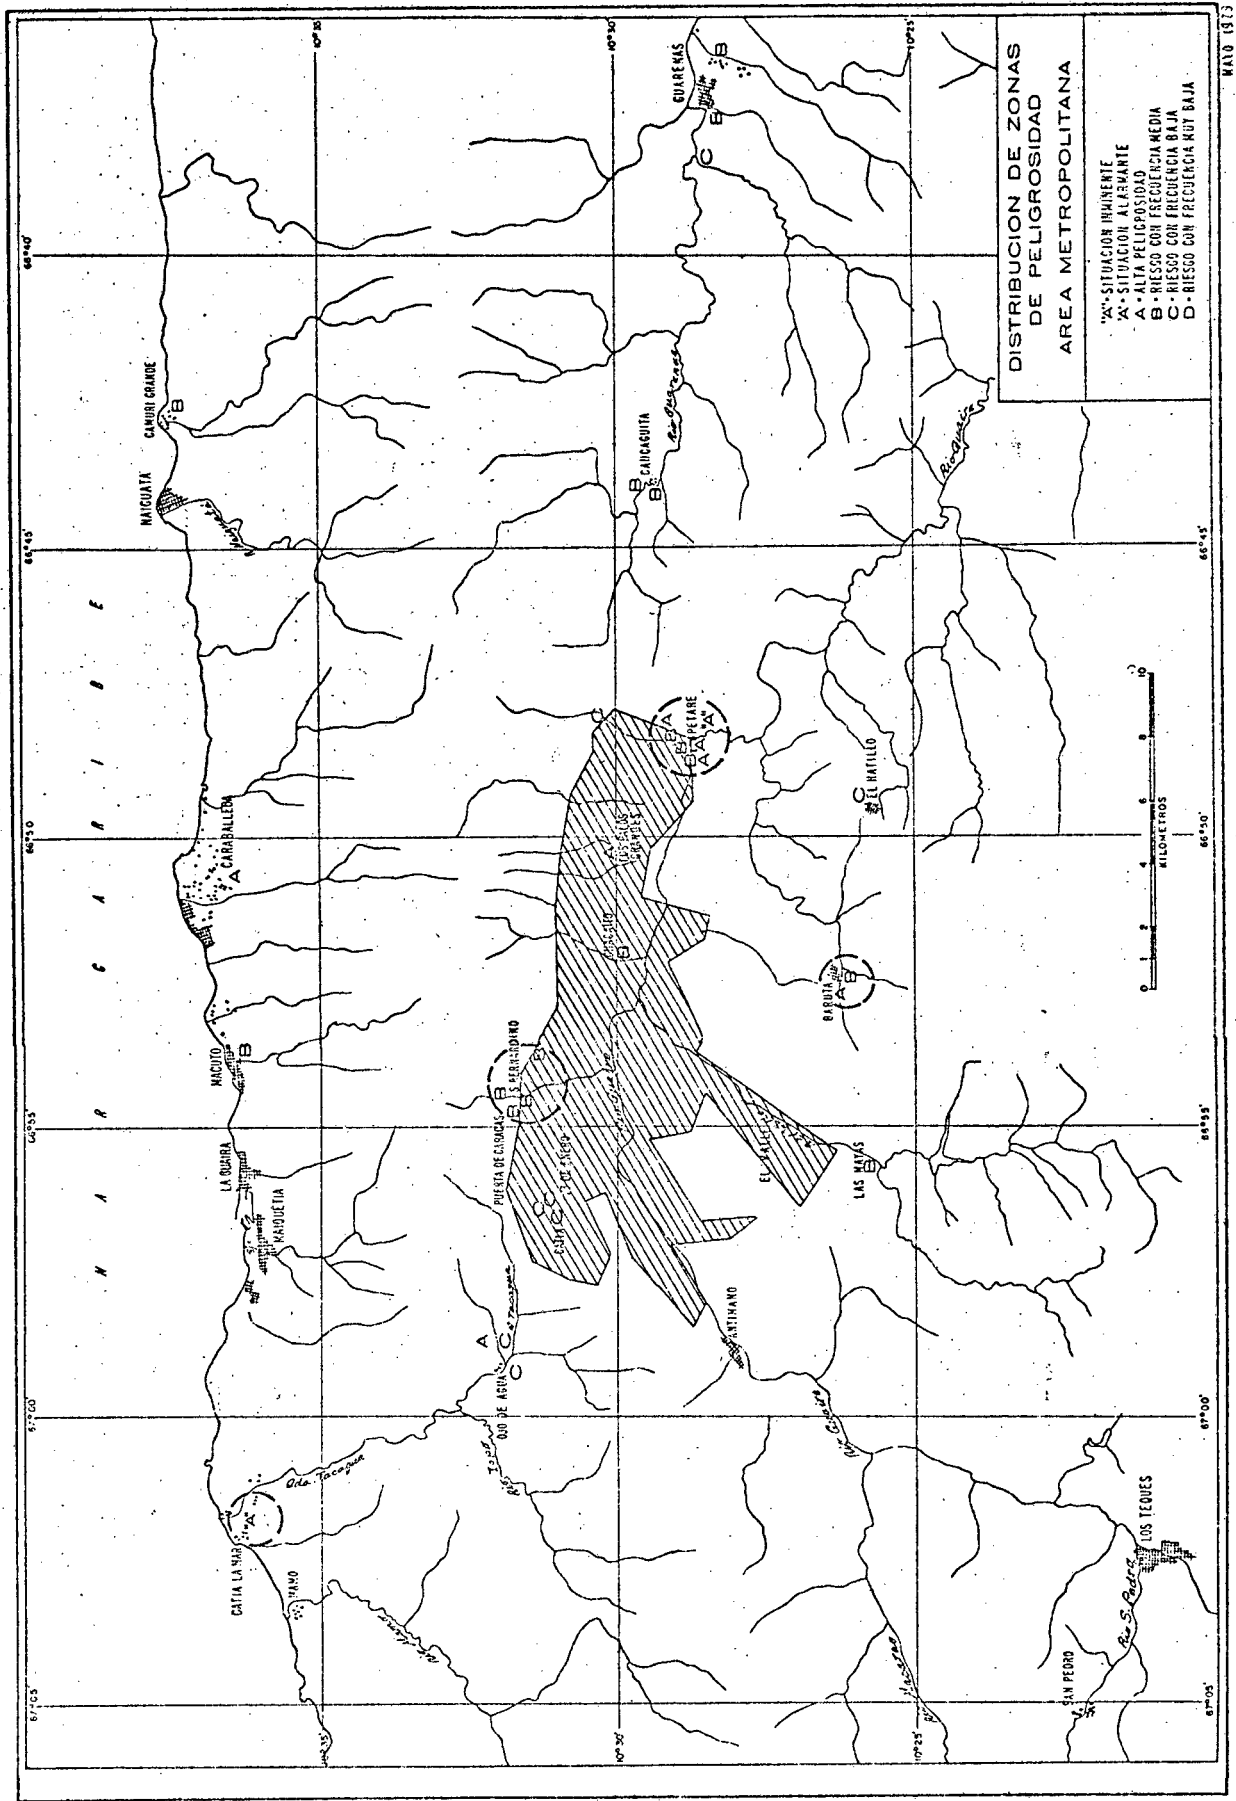
DISTRIBUCION DE ZONAS DE PELIGROSIDAD AREA METROPOLITANA

"X" - SITUACION INMEDIATA
 "A" - SITUACION ALARMANTE
 A - ALTA PELIGROSIDAD
 B - RIESGO CON FRECUENCIA MEDIA
 C - RIESGO CON FRECUENCIA BAJA
 D - RIESGO CON FRECUENCIA MUY BAJA

7. DISTRIBUCION DE ZONAS DE PELIGROSIDAD - AREA METROPOLITANA
