INUNDACION BARQUISIMETO

29 de Abril de 1974

ASUNTO: Inundación Barquisimeto

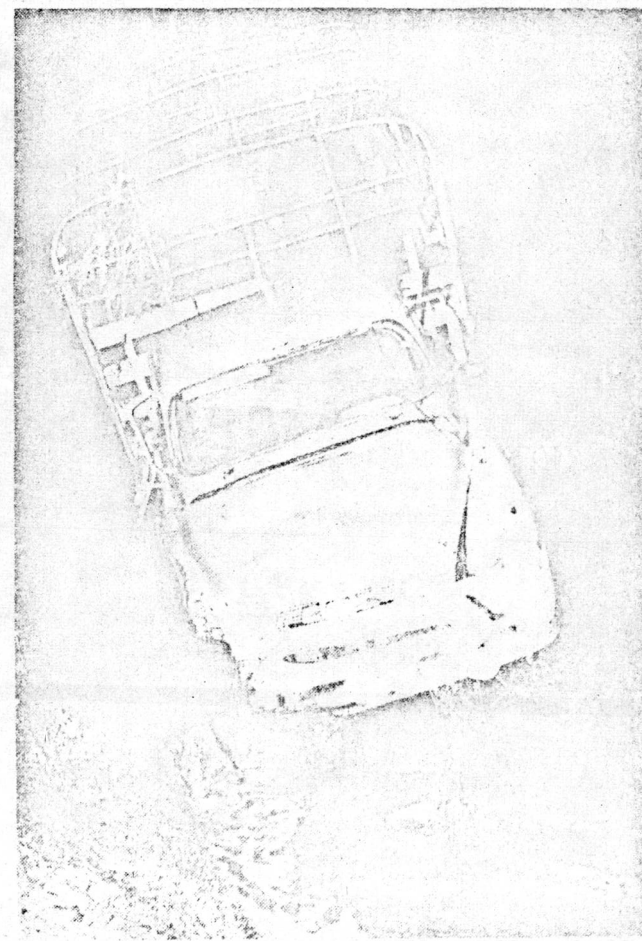
Este vehículo fue arrastrado por la corriente en Las Delicias (Foto Guédez).
